## **EKSPERTYZA BUDOWLANA**

STAN TECHNICZNY KONSTRUKCJI STROPU NAD CZĘŚCIĄ „I” PIĘTRA oraz STAN  
SCHODÓW na KLATCE SCHODOWEJ BUDYNKU MIESZKALNEGO  
WIELORODZINNEGO przy ul. MICKIEWICZA 20 w GIŻYCKU

ul. Mickiewicza 20, 11-500 Giżycko

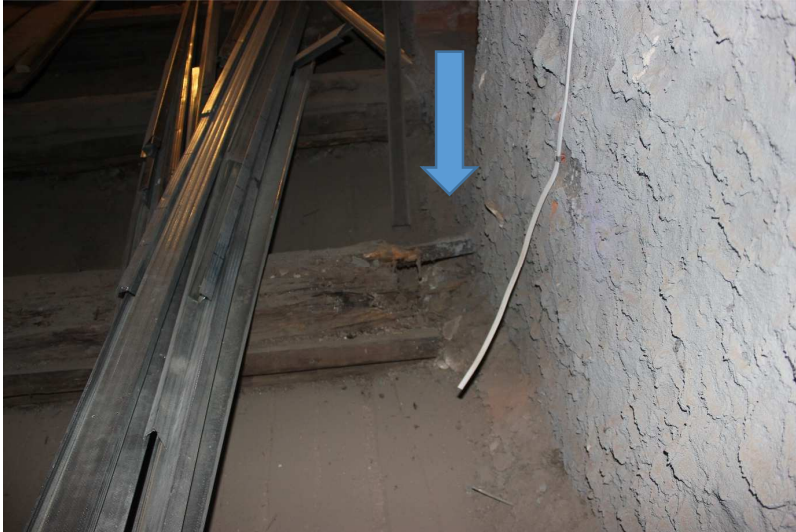
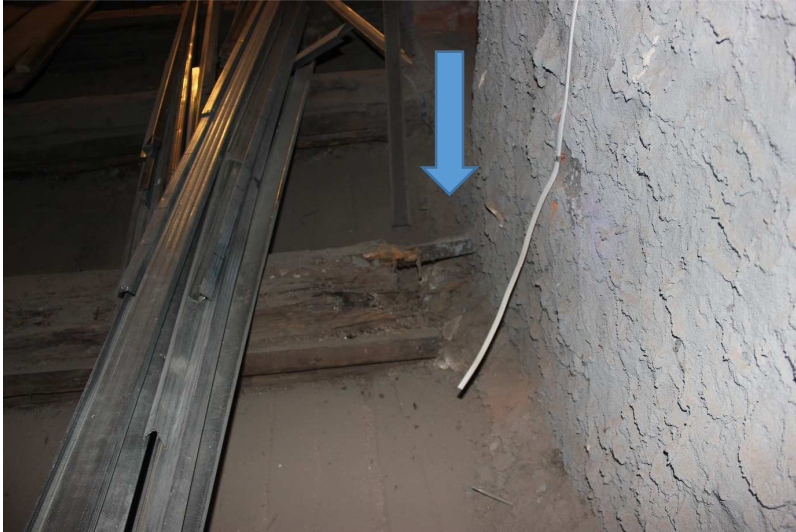
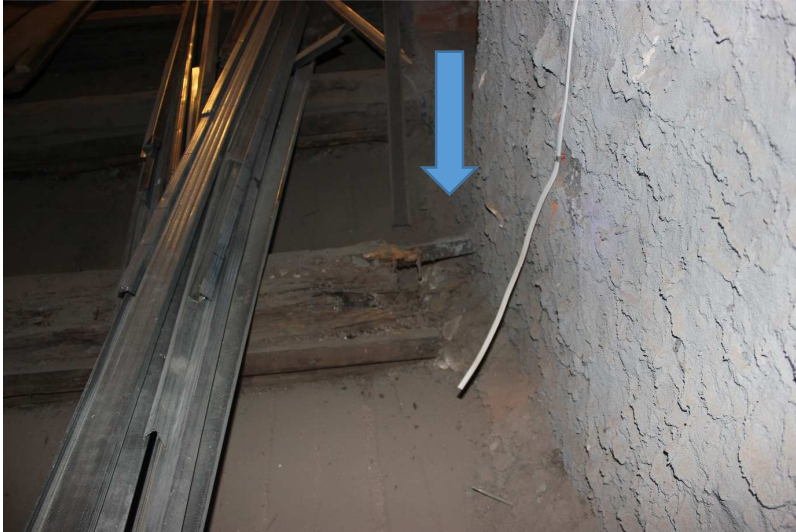
odstaniając belki stropowe. Wiele z nich jest miejscowo uszkodzonych, w miejscach które wymagają wzmocnienia, przynajmniej jedna z belek nie ma podparcia w wyniku całkowitej degradacji tkanki drewna na podporze (**fot. 1**).

Fot. 1 – zgniła końcówka belki stropowej, widoczna kotwa stalowa wystająca z muru

Zgniła końcówka (**fot. 1**) jest efektem permanentnego zawilgocenia konstrukcji – w tym miejscu przed remontem połaci dachowej był przeciek, w sąsiednim miejscu (dwa pola między przęsłowe wcześniej) widoczna jest również zgniła końcówka belki stropowej, przyczyna również nadmiernego zawilgocenia, bo znajdowała się tam kiedyś ubicja – do dziś jest tam żeliwna rura odpływowa (**fot. 2**).

Strop w tak uszkodzonych miejscach poprzez utratę stateczności na podporze muru ceglanego doznał znacznego ugięcia. W chwili prac remontowych dokonano

- Wykonac naprawę uszkodzonych elementów belek stropowych wskazanych na rysunku nr. 1 – szkic poglądowy oraz na rysunku nr 2 – szczegół wzmocnienia belki
- wymieniane elementy wykonać z drewna iglastego klasy min. C24, impregnowanego ogniowo
- cała konstrukcję drewniana (belki, deski, inne elementy uzupełniające) zaimpregnować preparatem ogniochronnym poprzez malowanie pędzlem czterokrotnie
- przestrzeń międzybelkowa uzupełnić wełna niepalna np. skalna wełna Rockwool
- zaleca się warstwę podłogi wykonać z desek impregnowanych gr. min. 25mm lub płyt prefabrykowanych drewnopochodnych o tej samej grubości, posiadające atest trudnozapalności np. płyty MFP

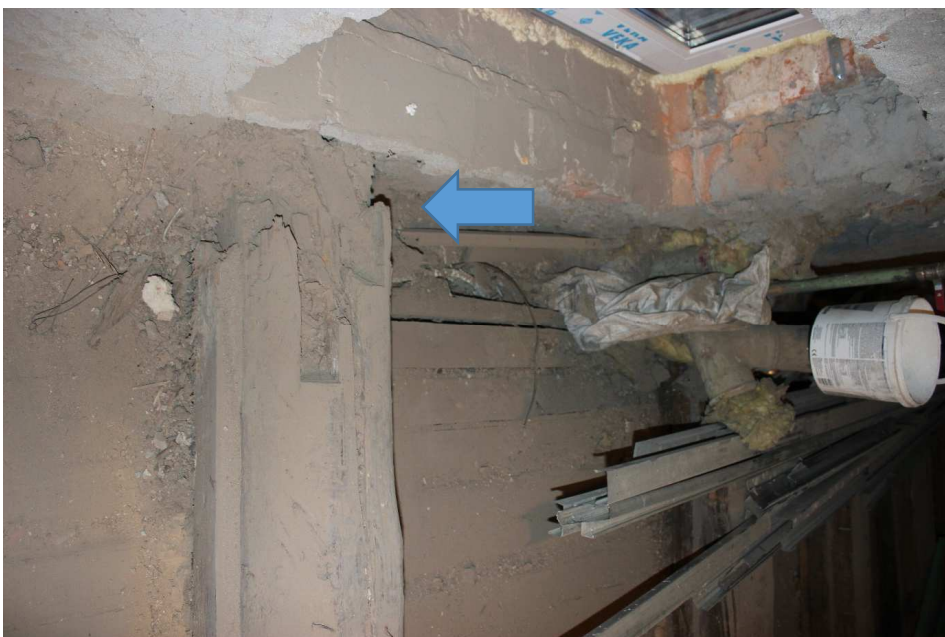
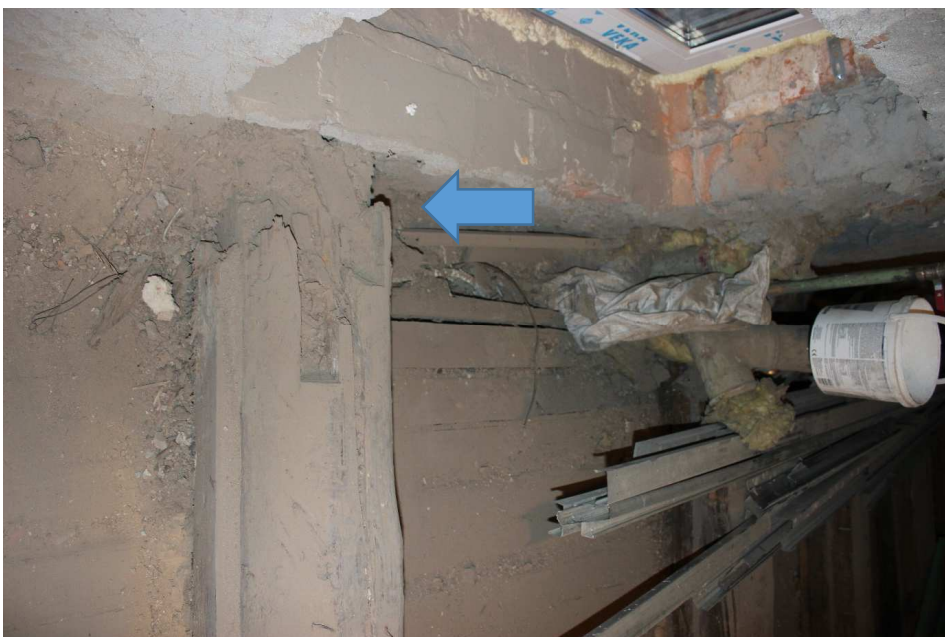
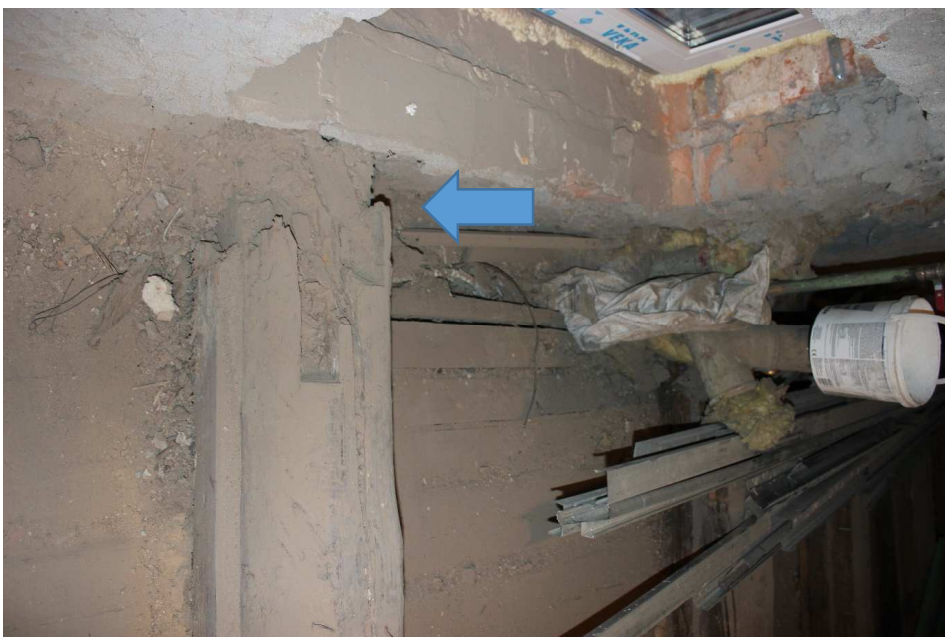
Fot. 2 - zdegradowana końcówka belki stropowej

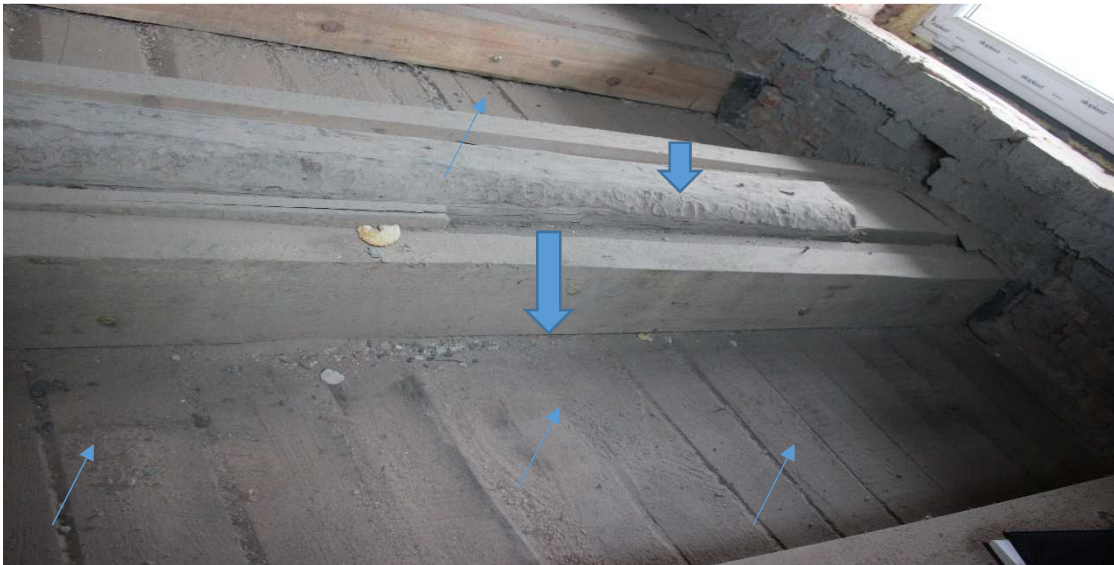
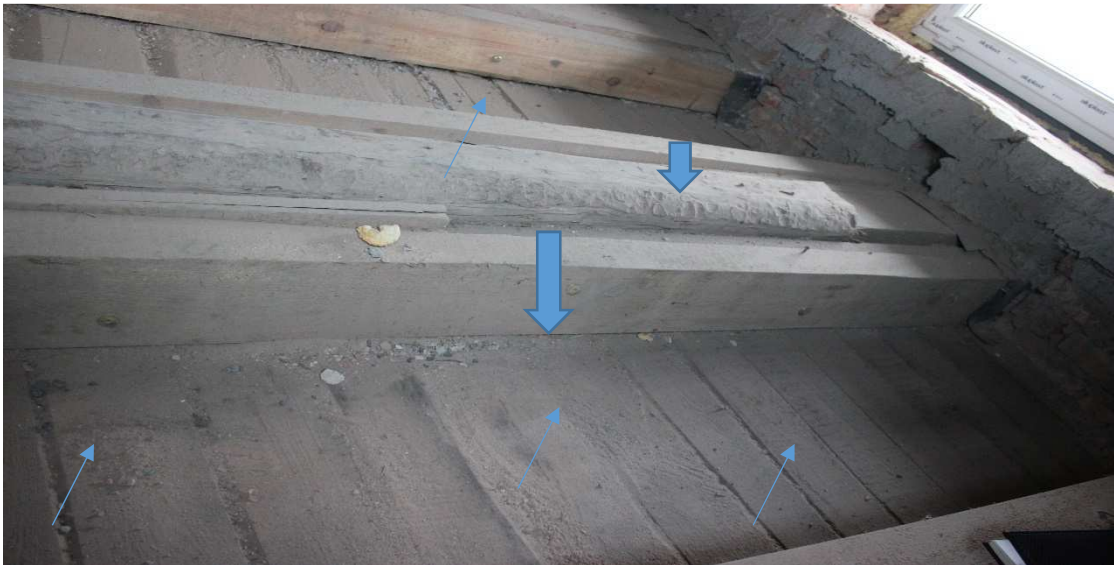
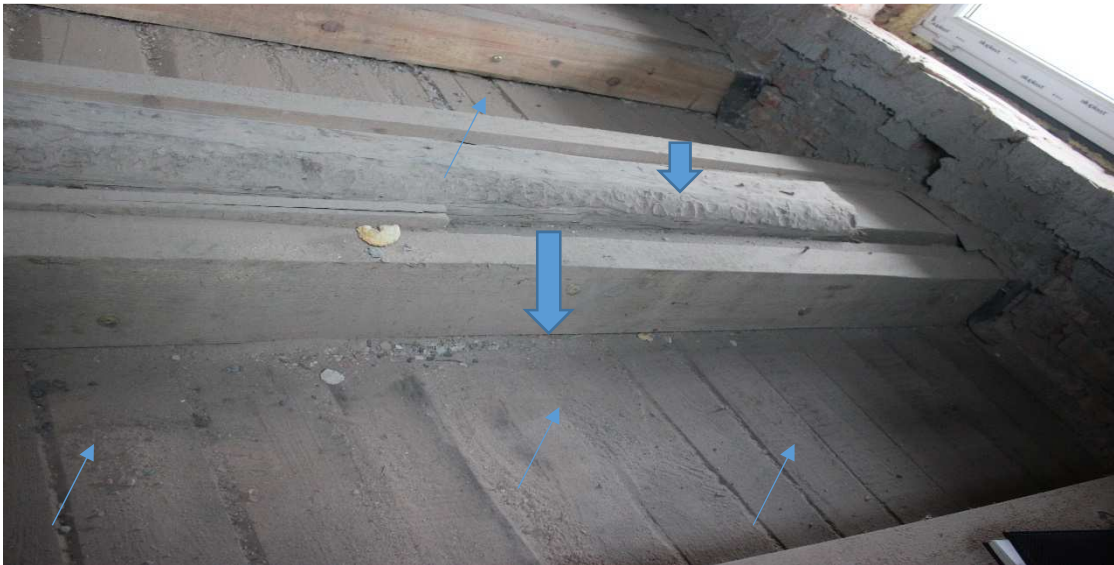
**Fot. 3** – widoczne wzmocnienia belek stropowych dodatkowymi nakładkami obustronnie, skreconymi na śruby SPAX

jednak sposób w jaki to wykonano, nie można uznać do końca za prawidłowy. Otóż, na przykładzie wzmocnienia podpory (**fot. 4**)

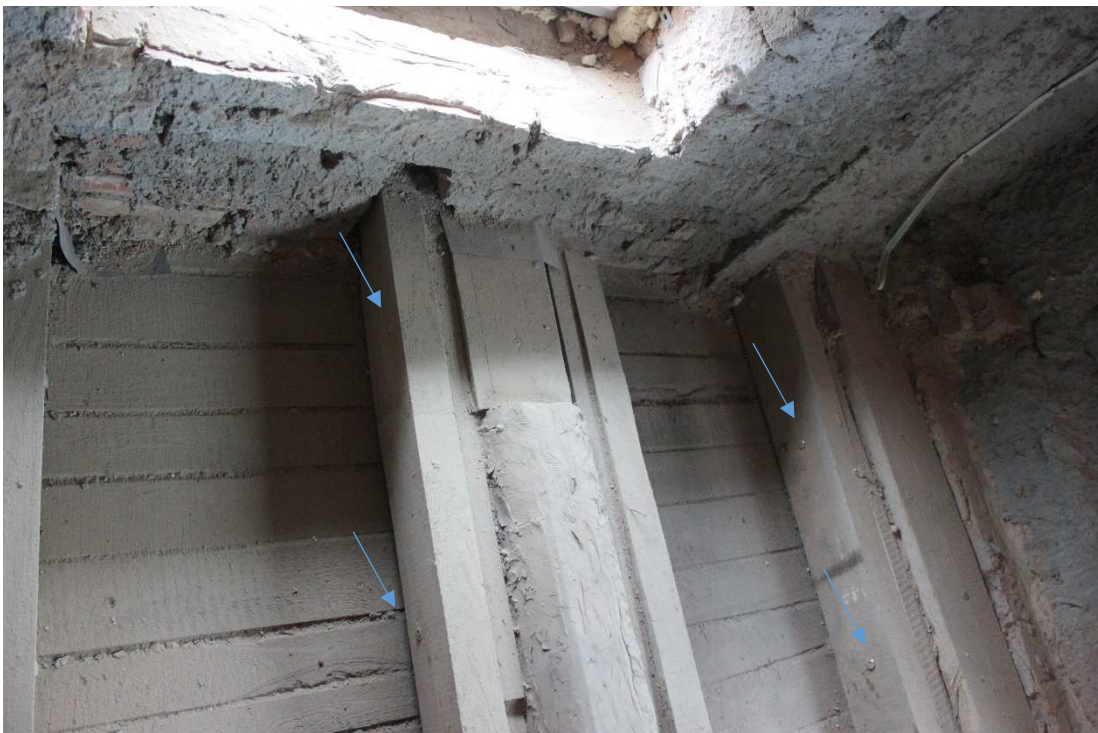
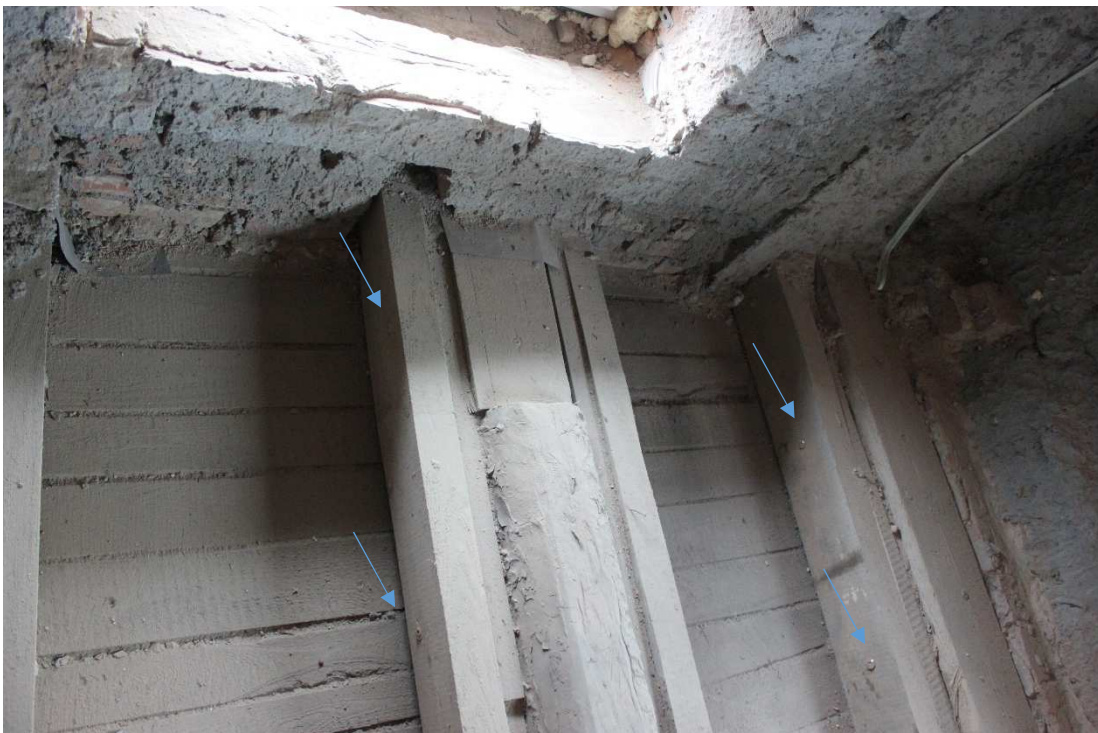
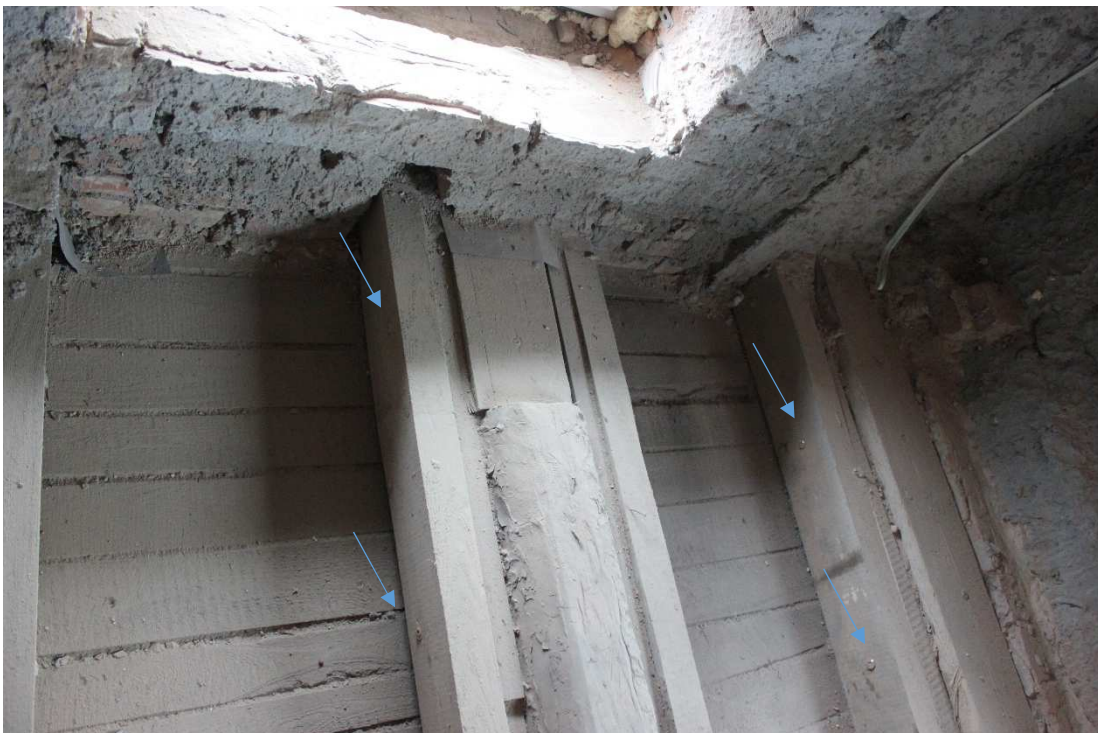
Fot. 4. – zbyt „rzadko” przykręcone sruby typu SPAX

widać, że mimo uzupełnienia/ wymiany końcówki belki, zauważamy że dość rzadko są przykręcone wkręty do drewna typu SPAX, brakuje „konkretnego” sprężenia (**fot. 5**).

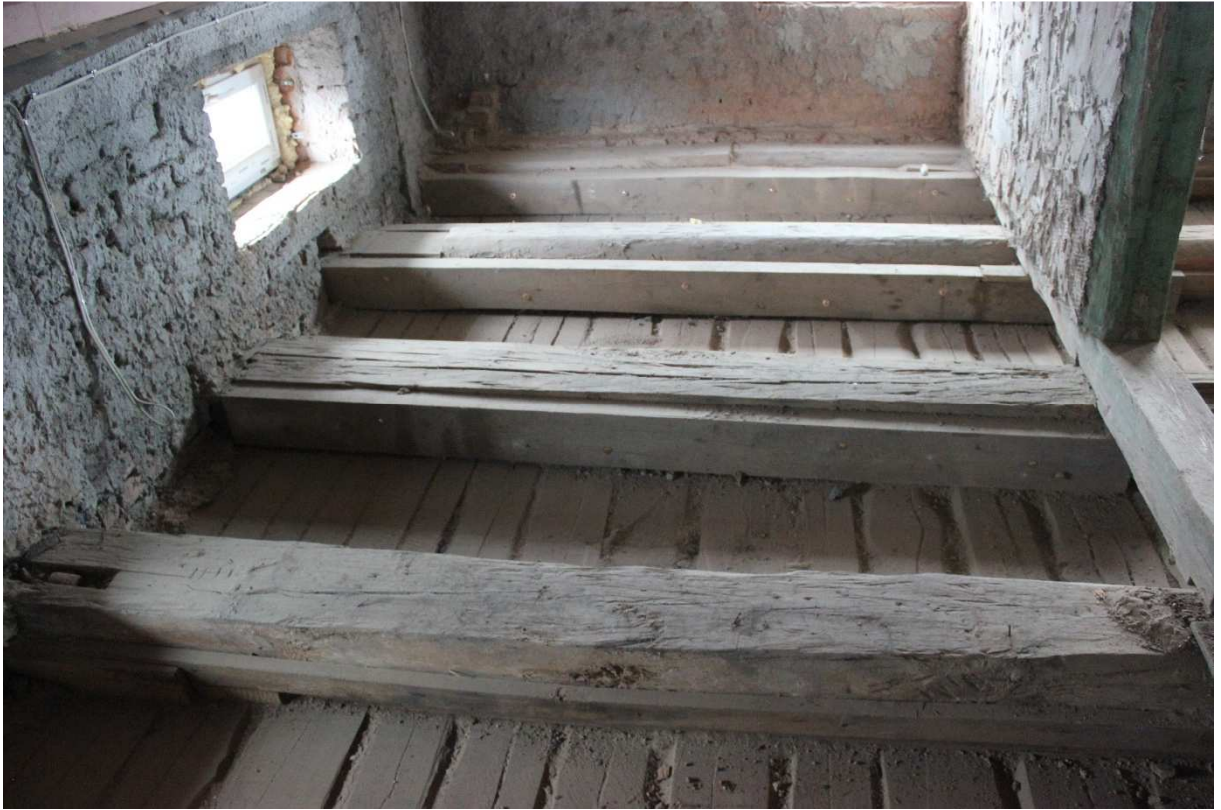
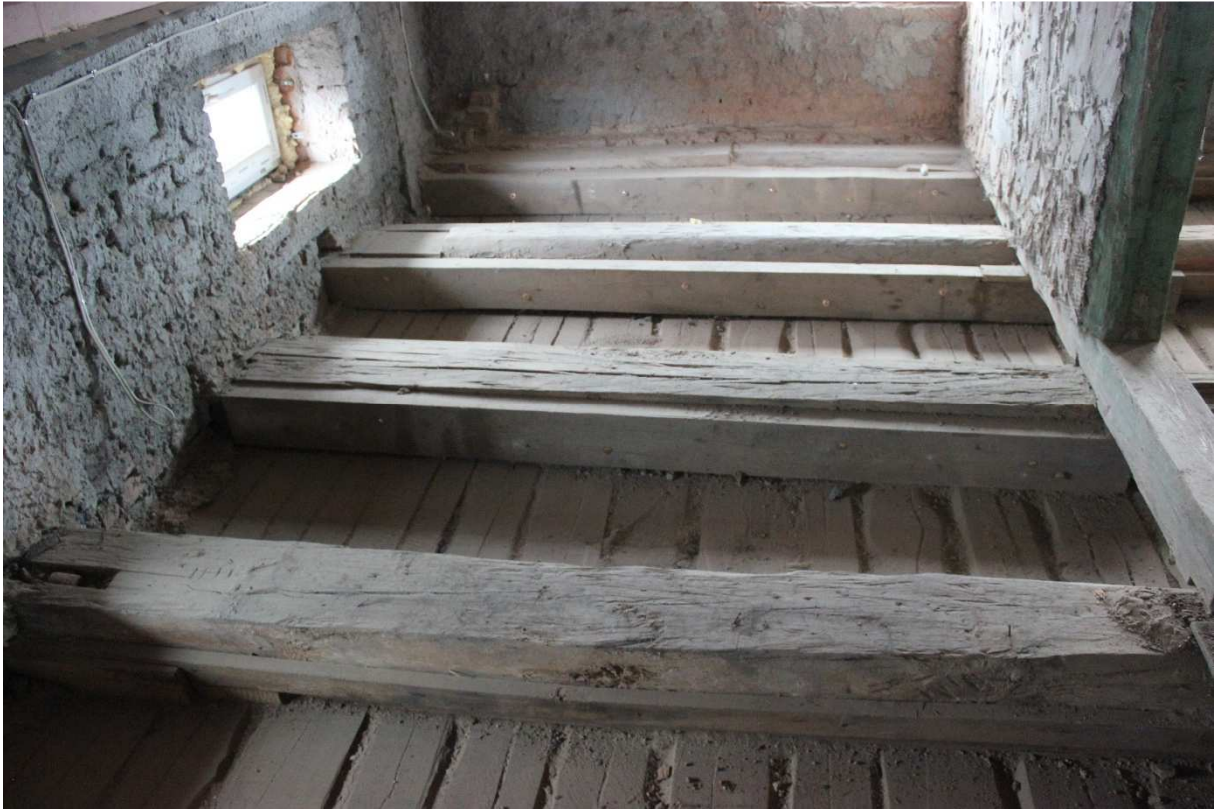
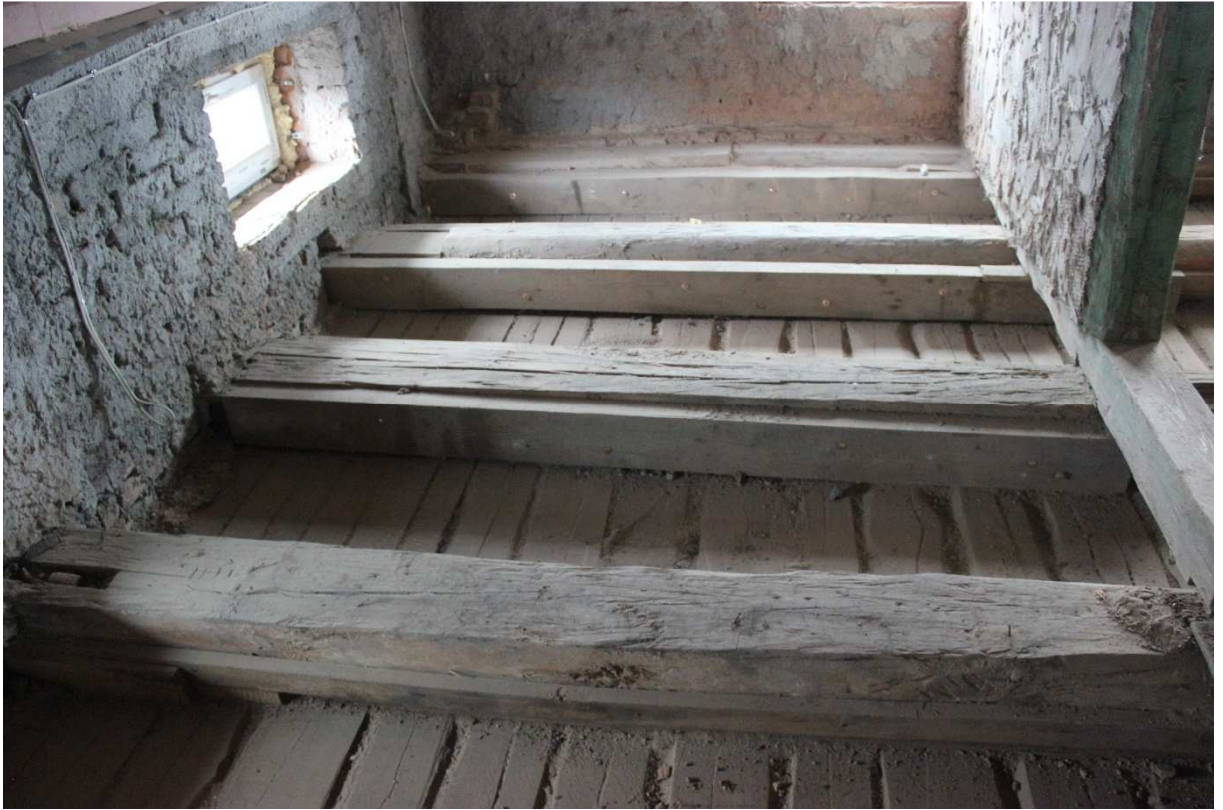
Fot. 5 – brak śrub częściowo sprężających, bardziej wytrzymałych na ścinanie aniżeli wkręty typu SPAX

Wkręty te dają bardzo dobre efekty z uwagi na zakotwienie w drewnie, niestety z racji swojego stosunkowo cienkiego trzpienia mają ograniczoną wytrzymałość na ścinanie, gdzie w miejscu podparc belek siły tnące są największe. Dlatego zaleca się aby oprócz zastosowanych śrub SPAX, dokonać skreślenia konstrukcji na śrubach gwintowanych M10 z szerokimi podkładkami, zgodnie ze szkicem (**RYS.2**). Niedopuszczalne przy tym jest wykonanie wzmocnienia tak, że po naprawie pomiędzy belką istniejącą a nowa belka znajdują się jakieś deseczki, łaty itp. co widać na **fot. 6**.

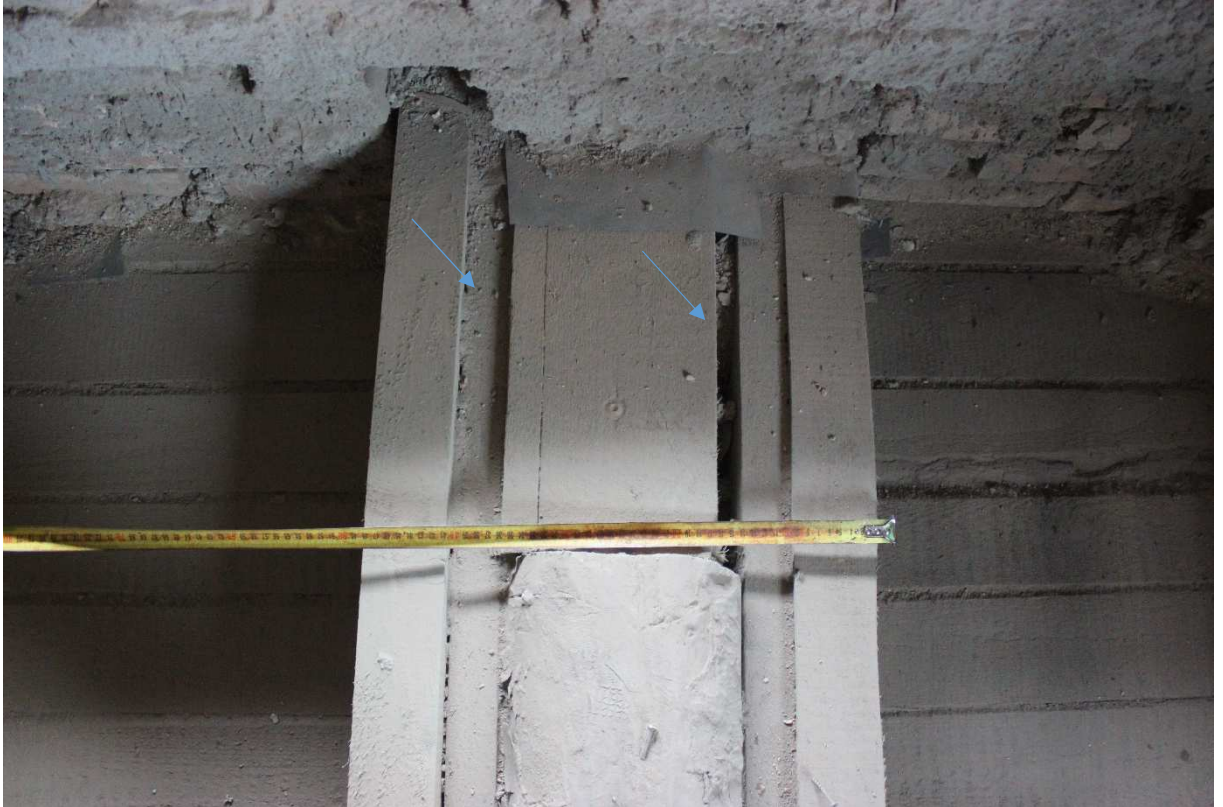
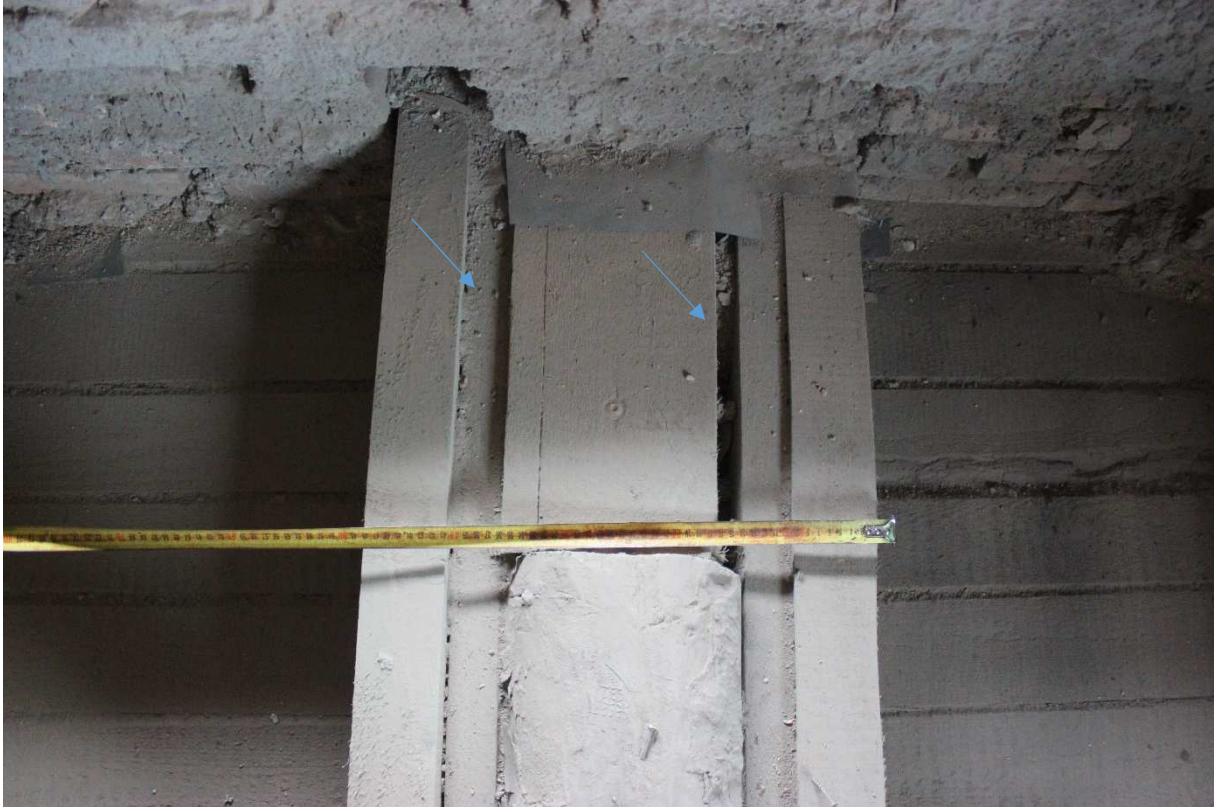
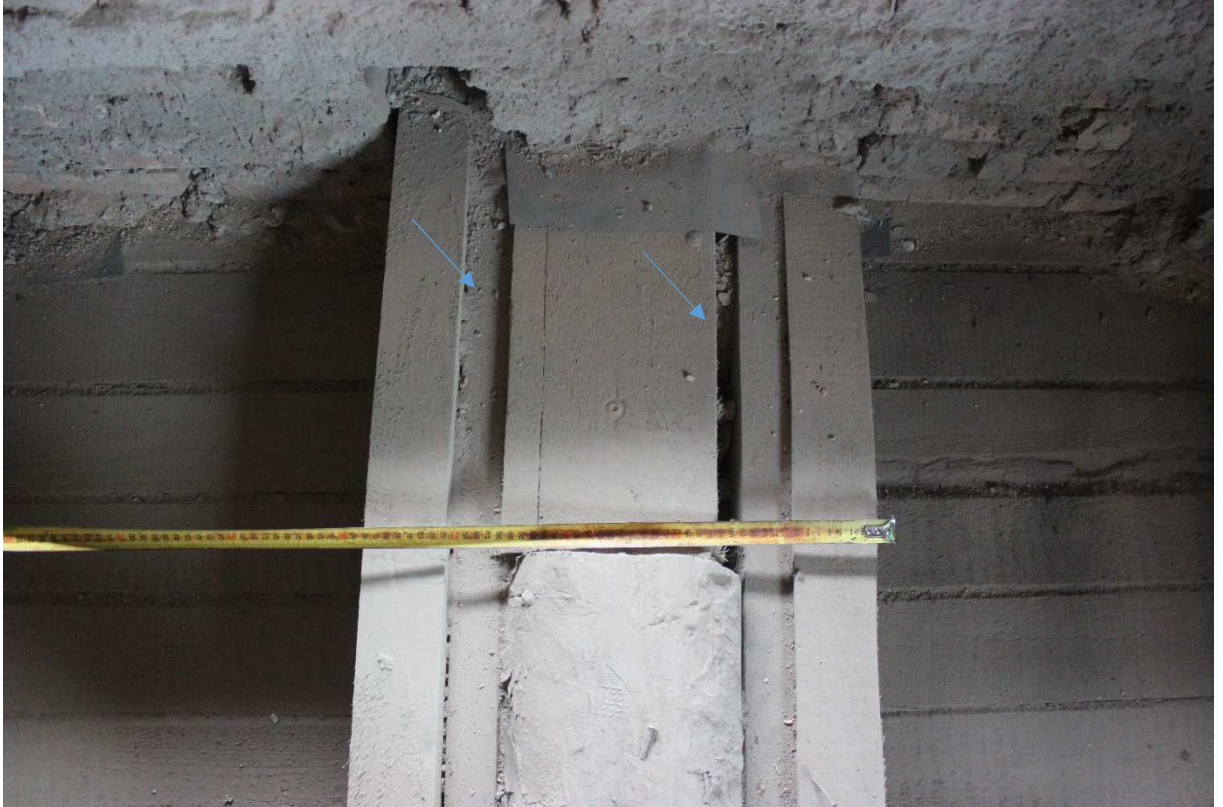
Fot. 6 – niedokładnie spasowane końcówki, widoczne szczeliny, jakies deski, łaty – takie połączenie nie zapewnia „konkretnego” sprężenia zapobiegającego obrotowi przekroju

Takie rozwiązanie jest błędne, ponieważ skręcając na śruby M10 całą konstrukcję, niejako ja częściowo sprężamy. W tych miejscach nie może dojść do obrotu przekroju belki – skutkiem może być następna awaria.

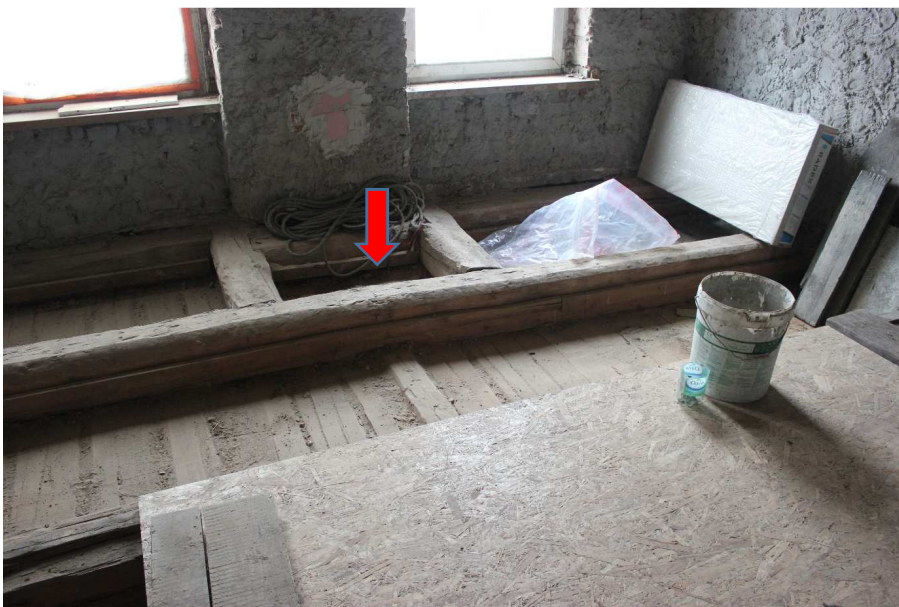
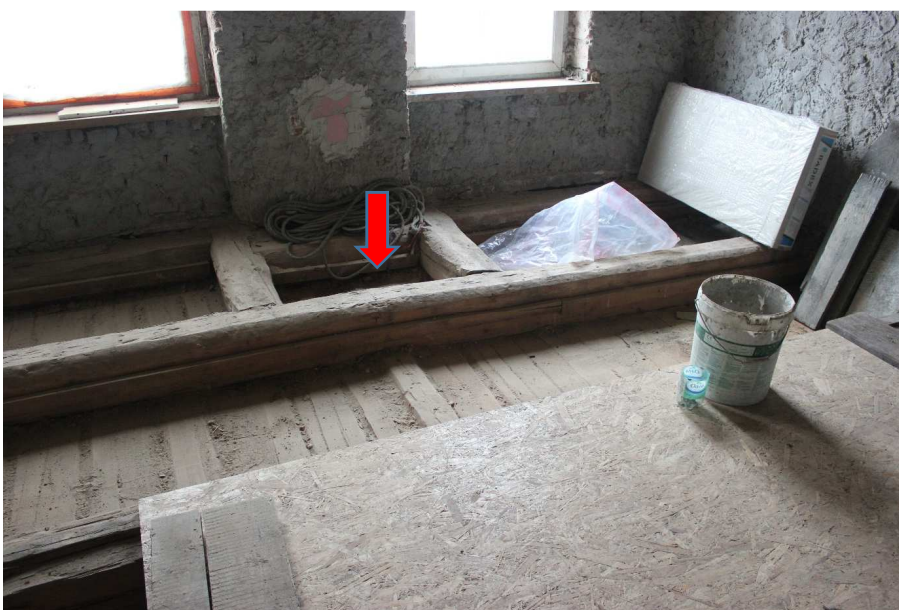
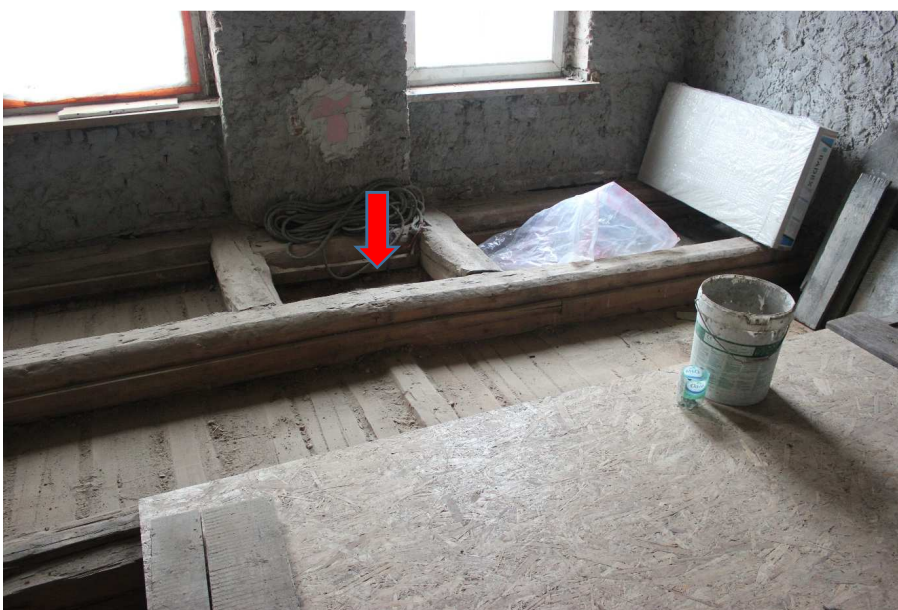
Następną rzeczą jaka ujawniła się po odkryciu belek stropowych jest miejsce gdzie belka stropowa doznała pęknięcia górą na podporze (**fot. 7**)

Fot. 7 - pęknięta „górną” na podporze belka stropowa

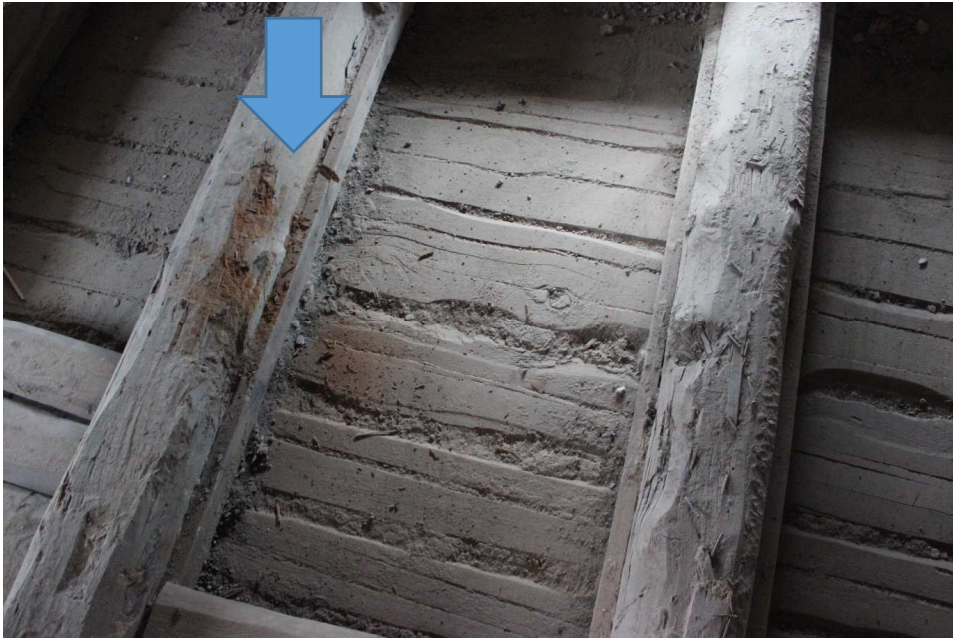
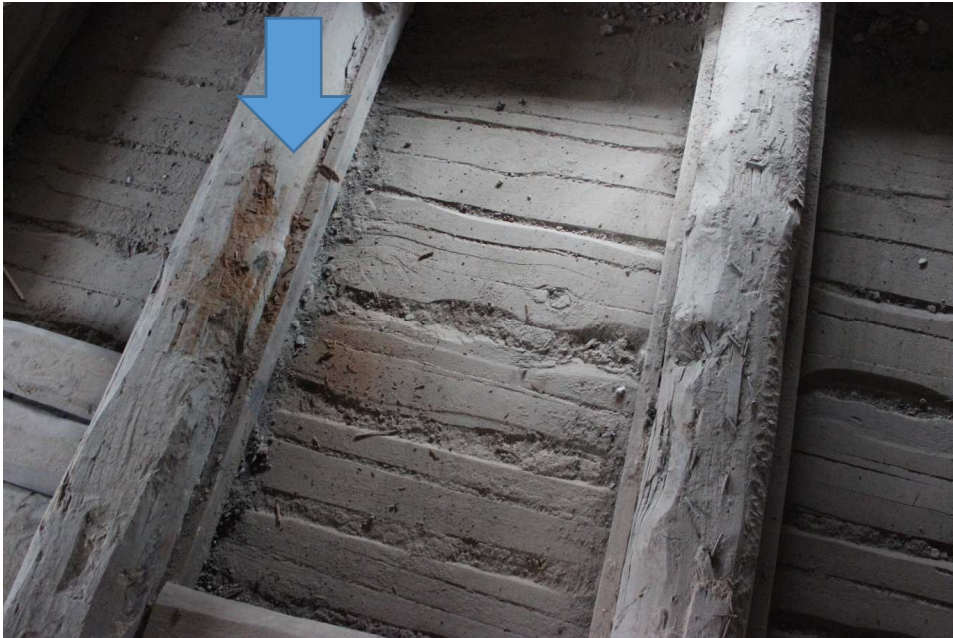
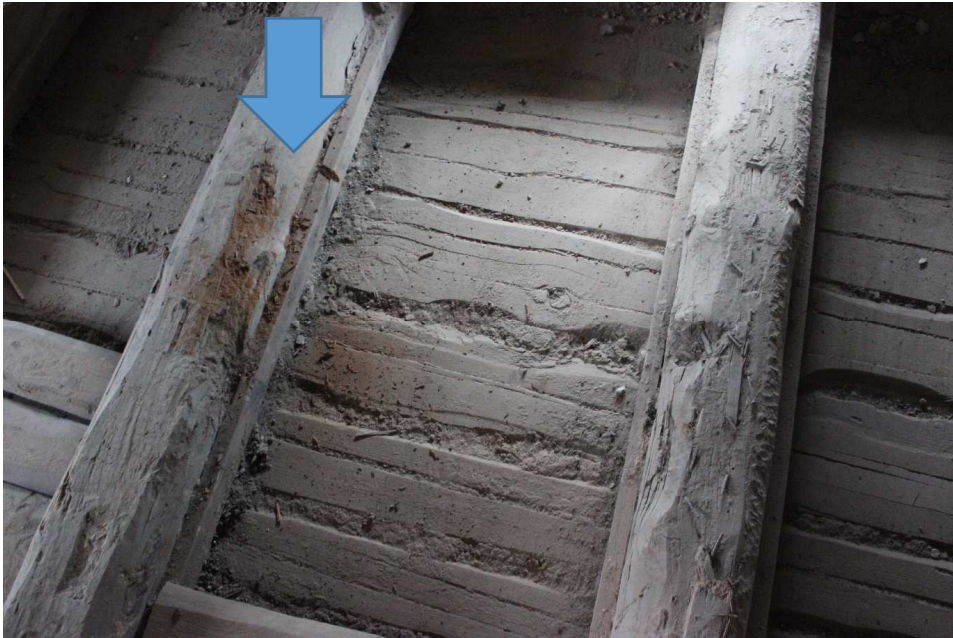
Oprócz tych wszystkich uszkodzonych miejsc, zdarzają się miejsca, gdzie w wyniku zalewania, wilgoci tkanka drzewna belki stropowej została częściowo zdegradowana (fot. 8,9). Miejsca te należy wzmocnić sposobem podanym w pkt. 7. Niniejszego opracowania.

Fot. 8. – miejscowe uszkodzenie

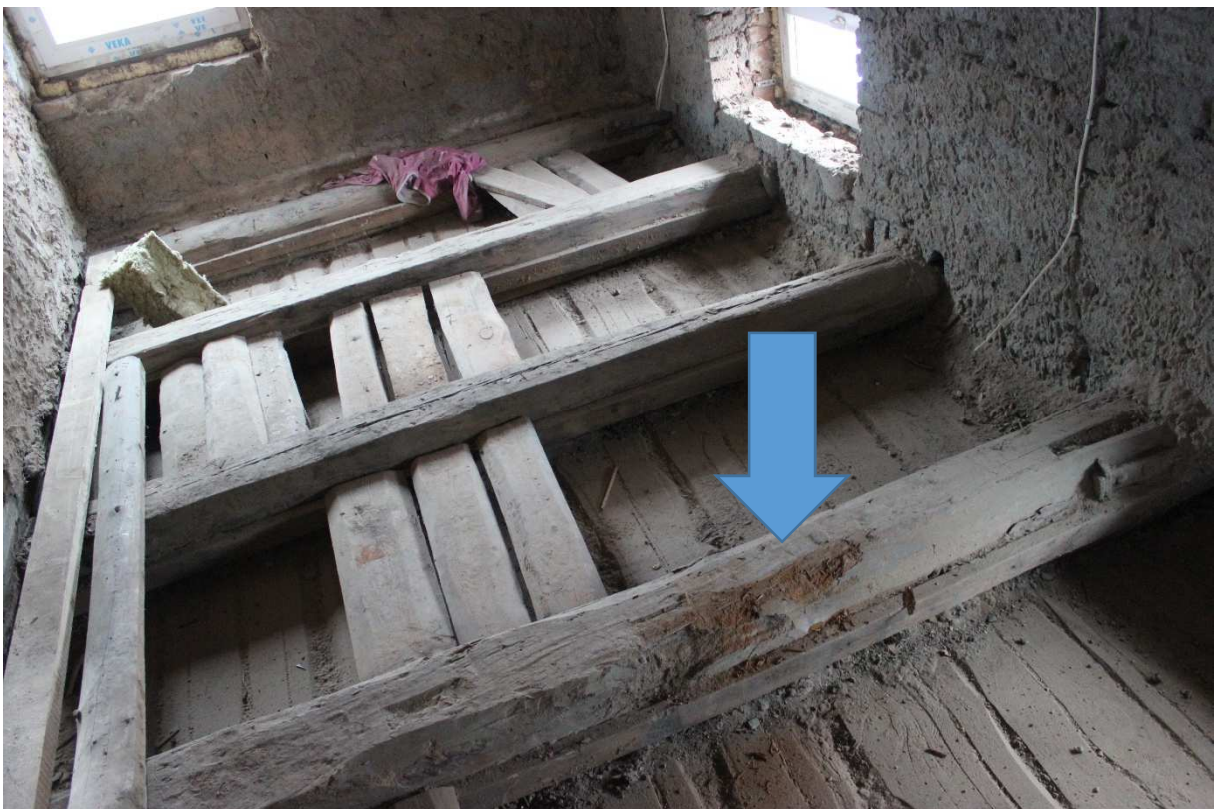
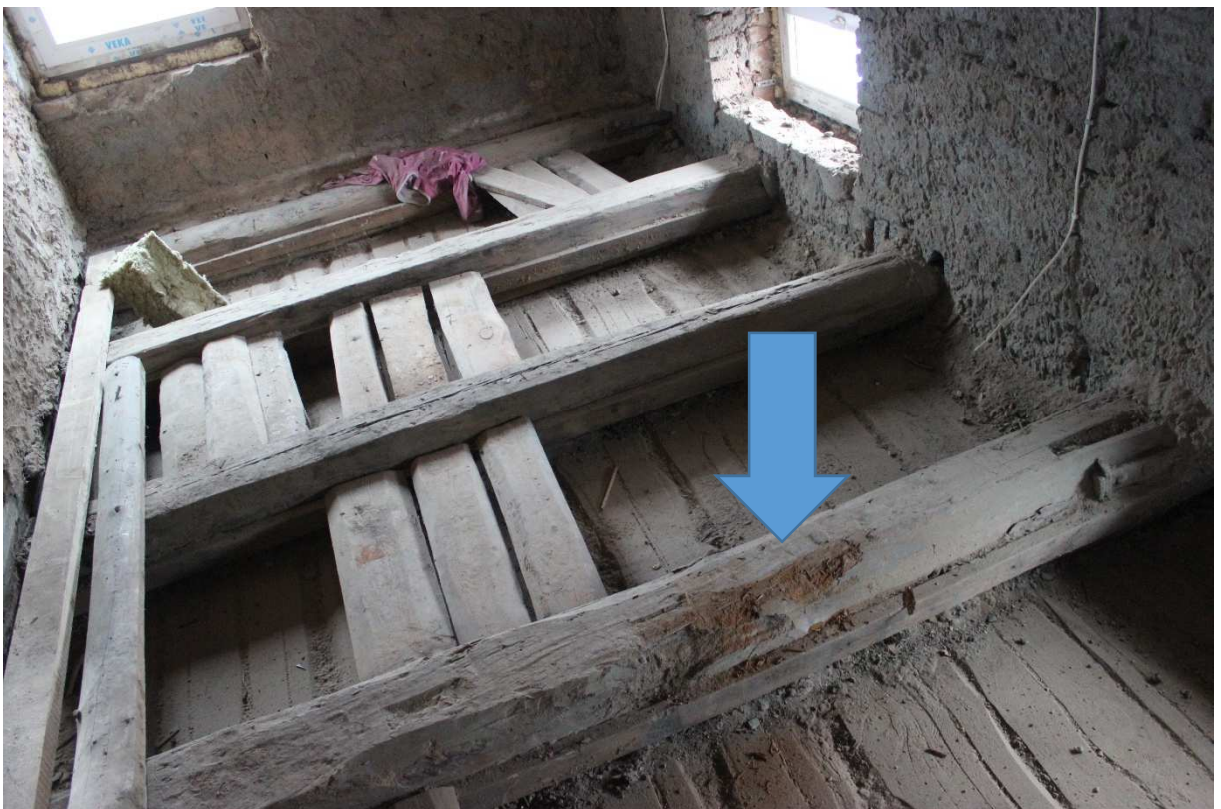
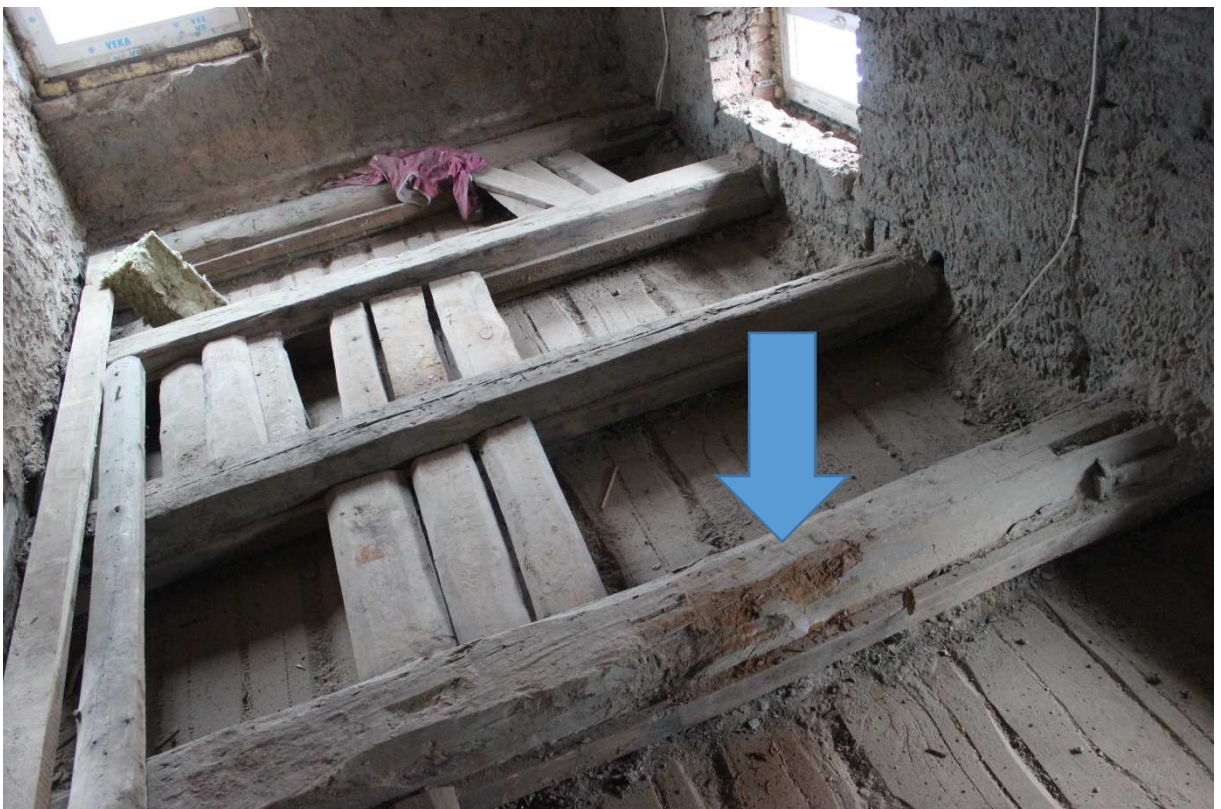
Fot. 9 – miejscowe uszkodzenie
