## **EKSPERTYZA BUDOWLANA**

STAN TECHNICZNY KONSTRUKCJI STROPU NAD CZĘŚCIĄ „I” PIĘTRA oraz STAN  
SCHODÓW na KLATCE SCHODOWEJ BUDYNKU MIESZKALNEGO  
WIELORODZINNEGO przy ul. MICKIEWICZA 20 w GIŻYCKU

ul. Mickiewicza 20, 11-500 Giżycko

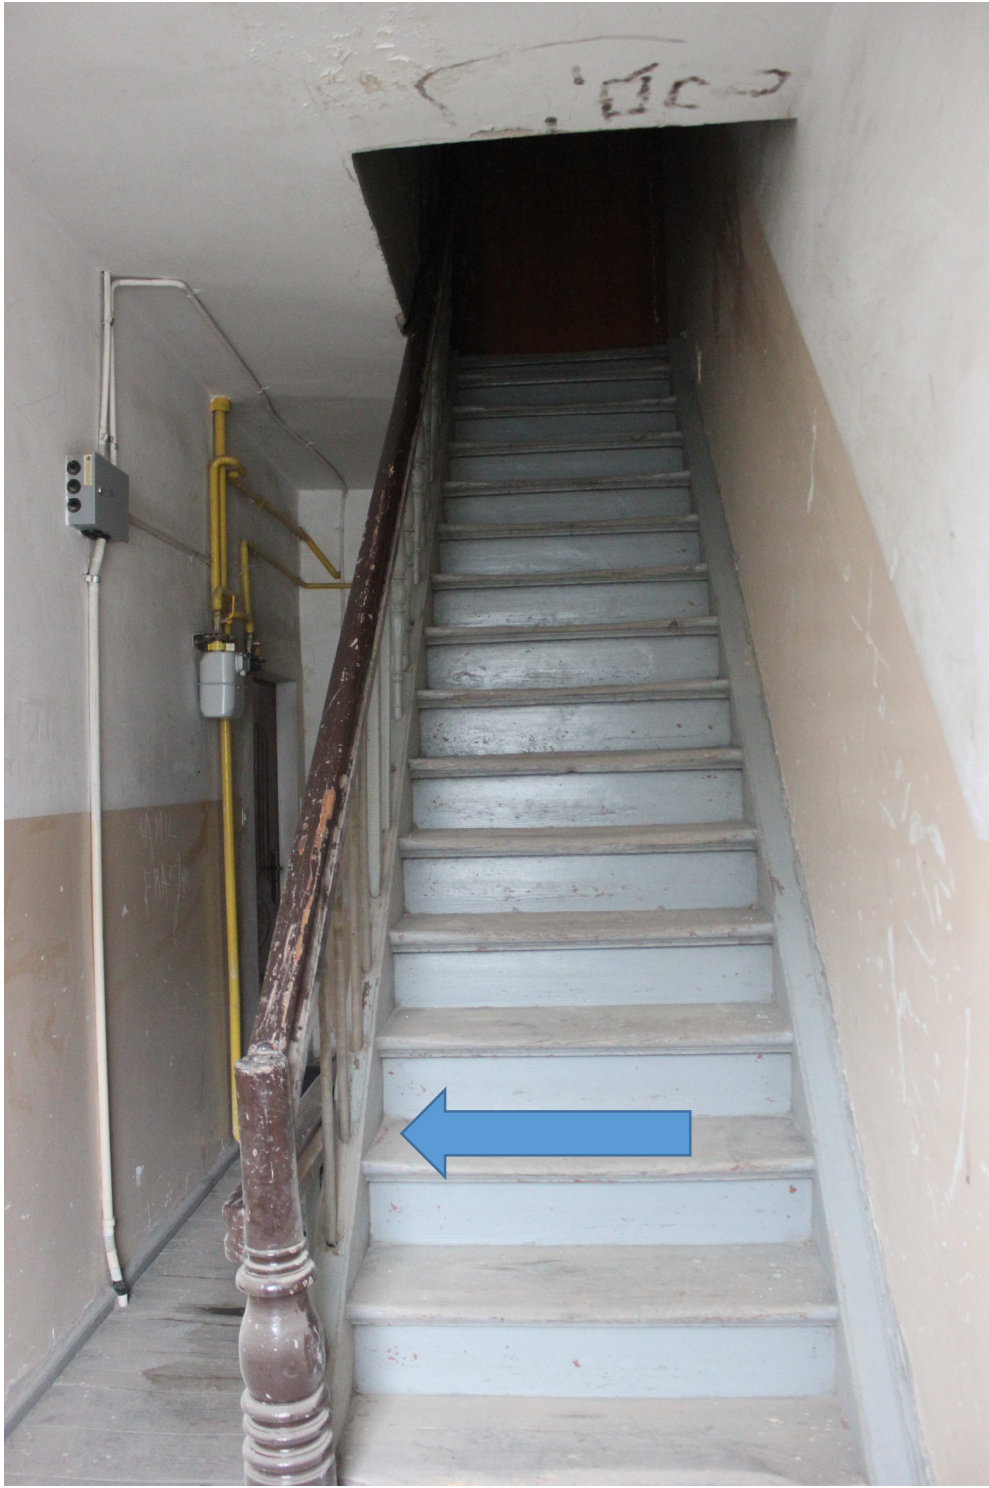
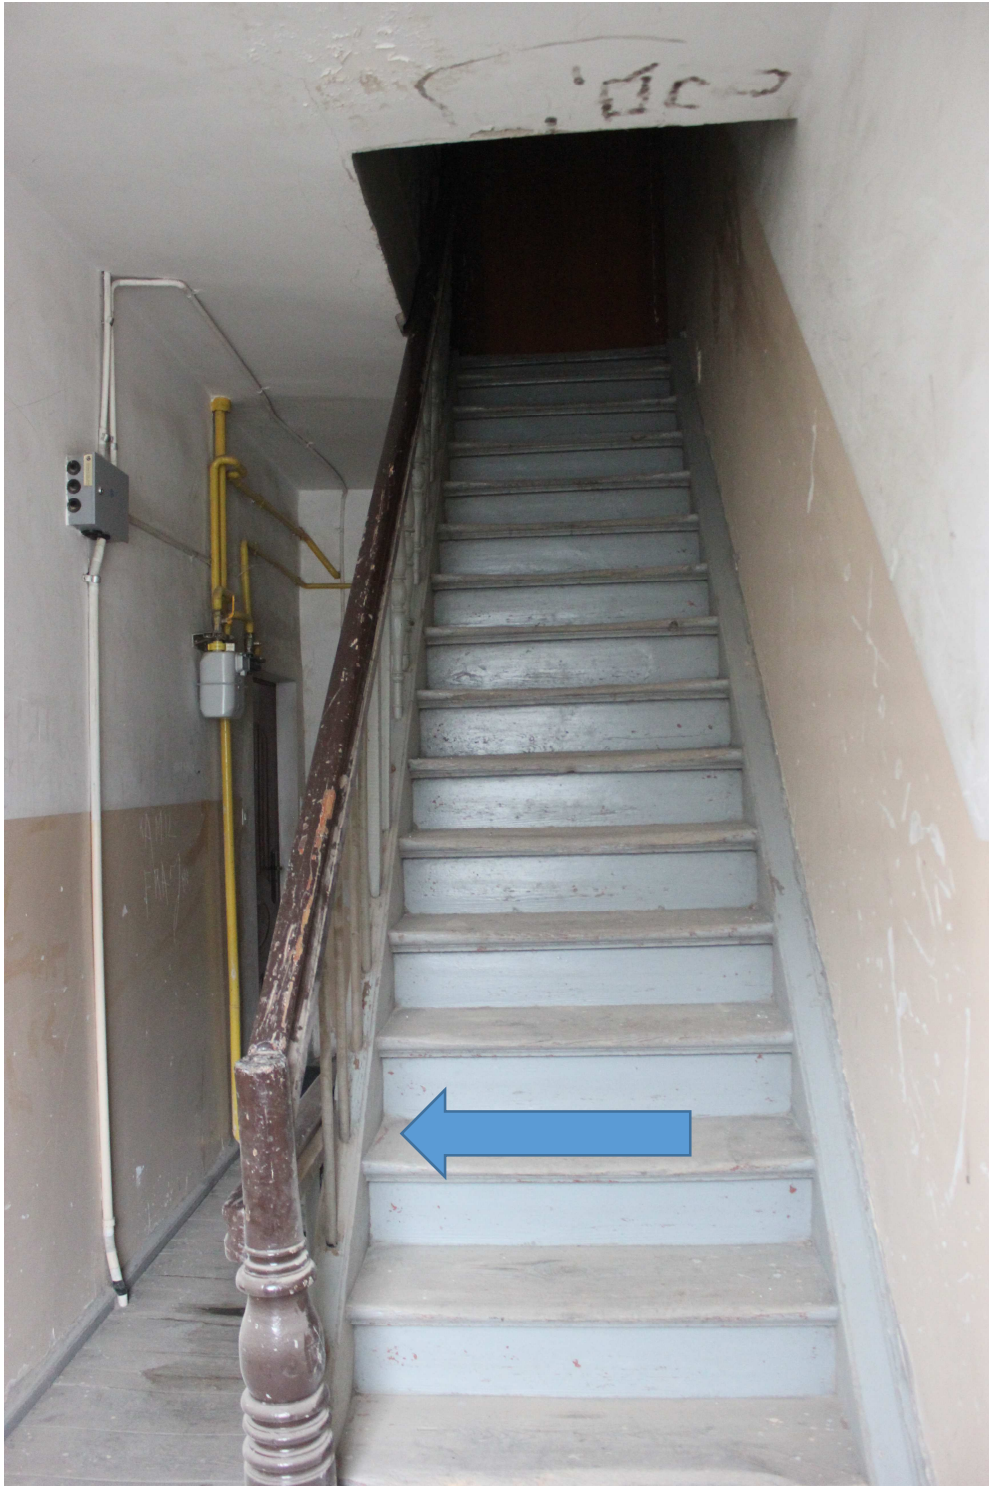
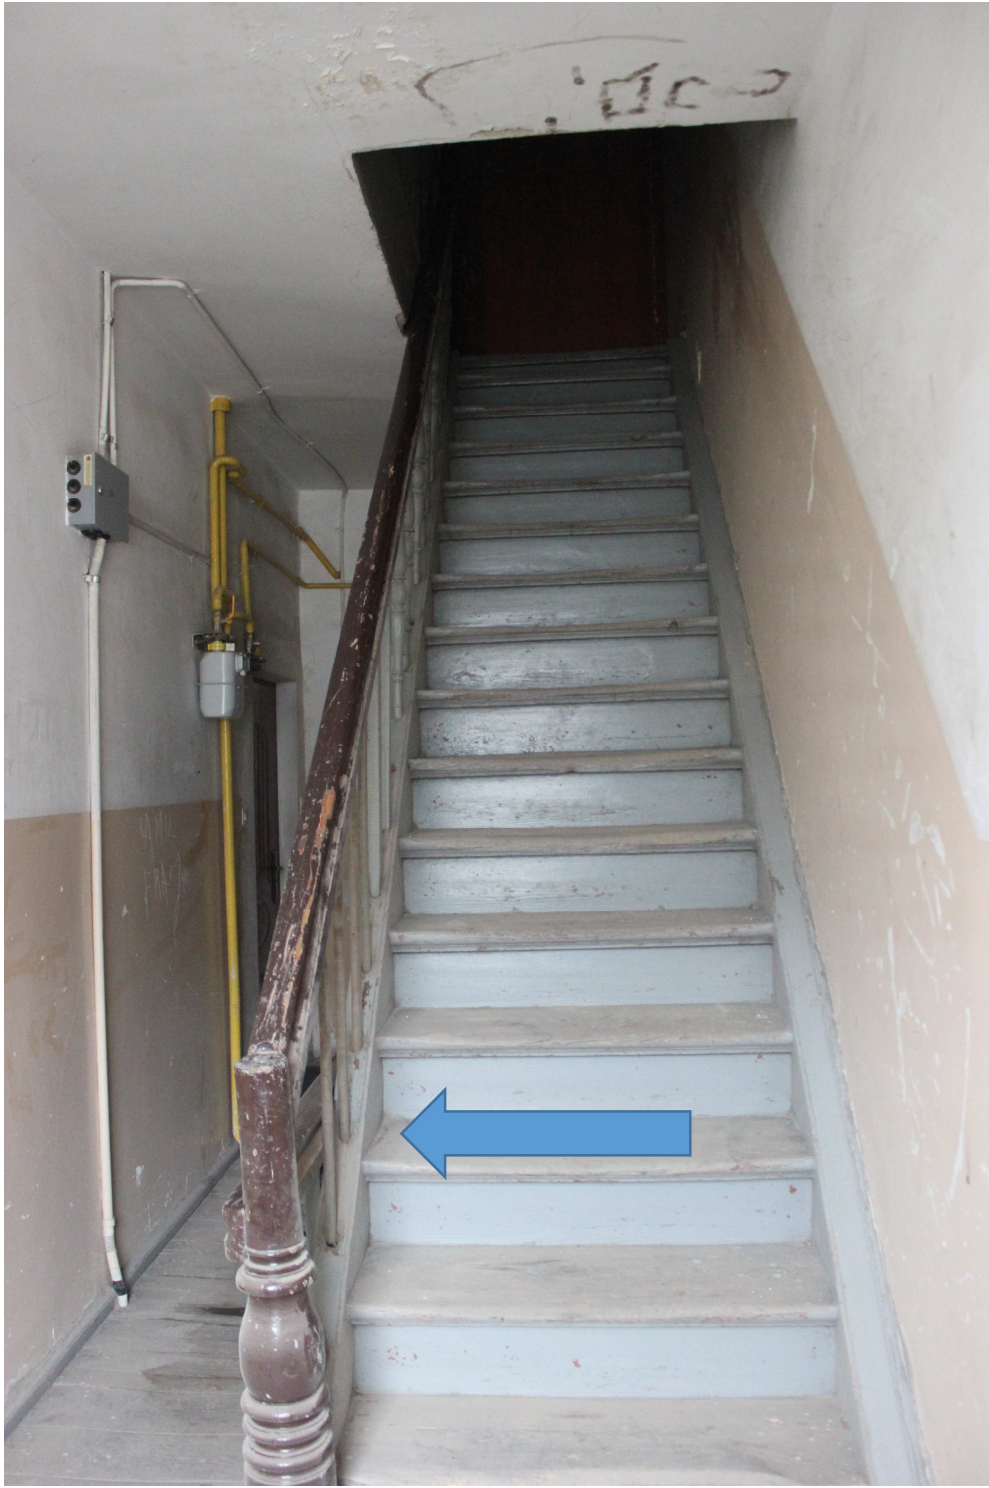
Stan techniczny konstrukcji schodów określa się na poziomie ŚREDNIM z zastrzeżeniem że brak tralek, wyszczerbione stopnie schodowe, spreżynujący podest na parterze przed biegiem schodowym stwarzają realne zagrożenie życia.

Fot. 10 – uszkodzone tralki

- wymienić uszkodzone (wyszczerbione) stopnie schodowe tak aby miały wymiar szerokości stopnia ok. 27cm
- uzupełnić brakujące tralki
- przerobić rurę gazową tak aby nie była w kolizji z drogą ewakuacyjną np. wpuścić w ścianę
- na początku biegu schodowego na parterze wykonać naprawę podestu drewnianego poprzez wykonanie nowej stabilnej podłogi drewnianej z deski gr. min. 32mm na legarach lub wykonanie posadzki betonowej

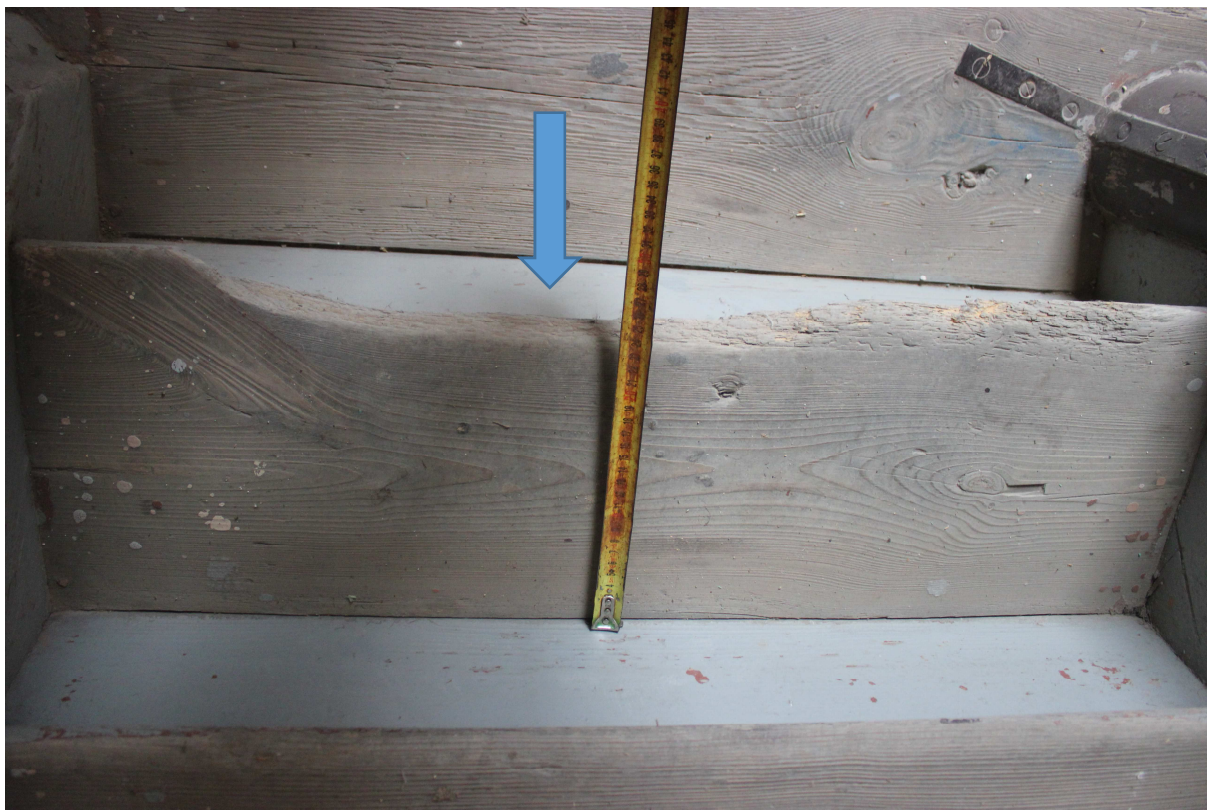
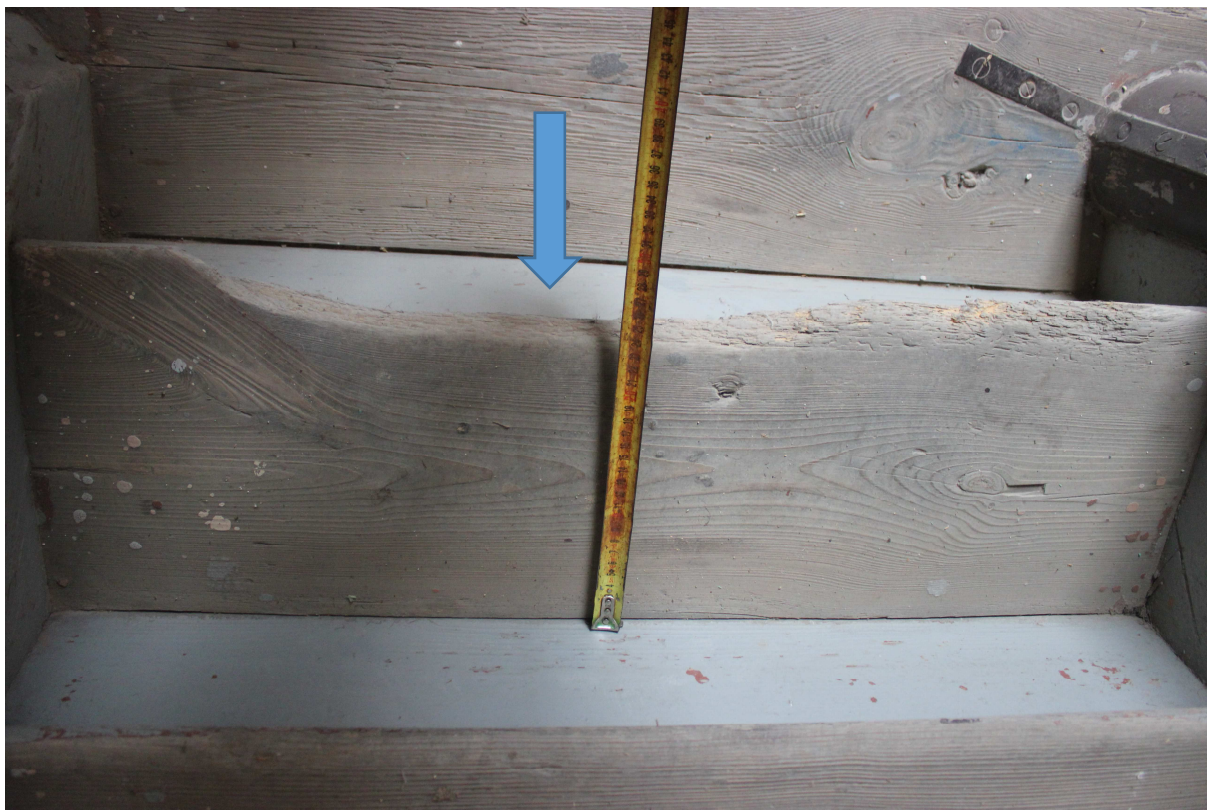
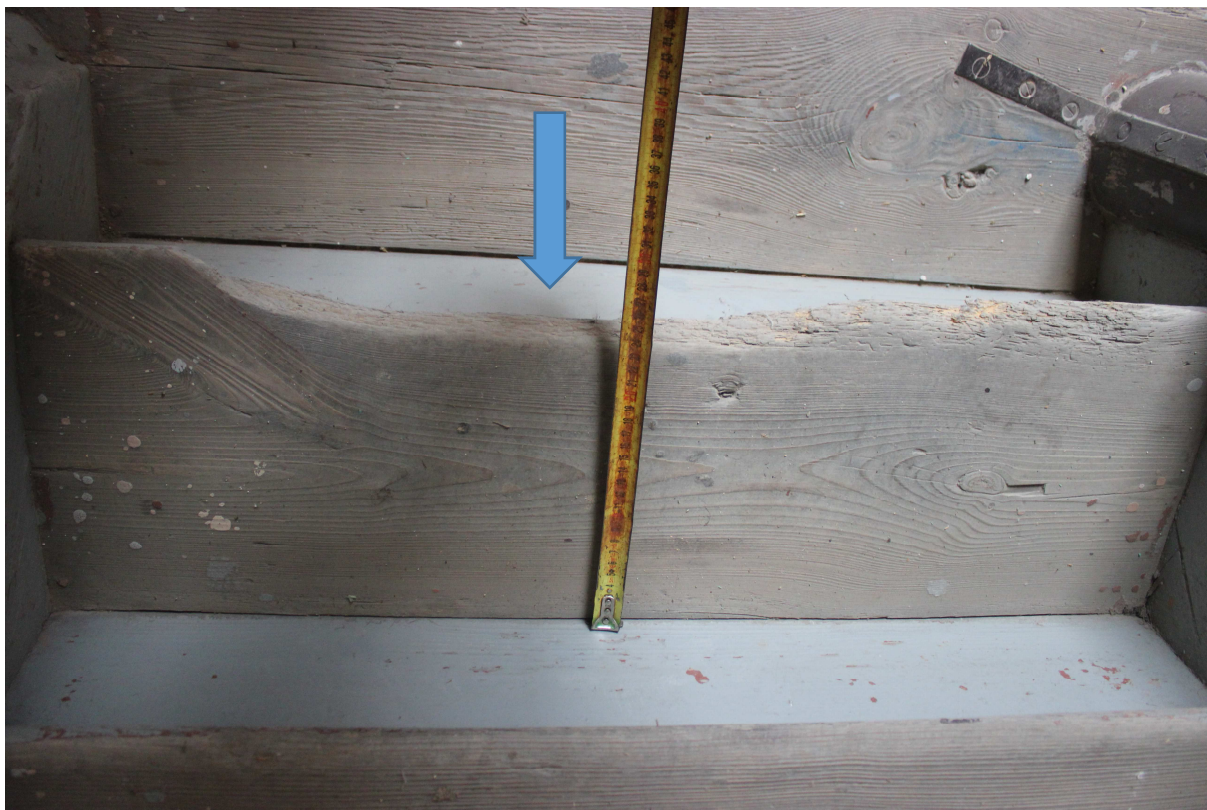
Fot. 11 – uszkodzone „wyszczerbione” stopnie schodowe

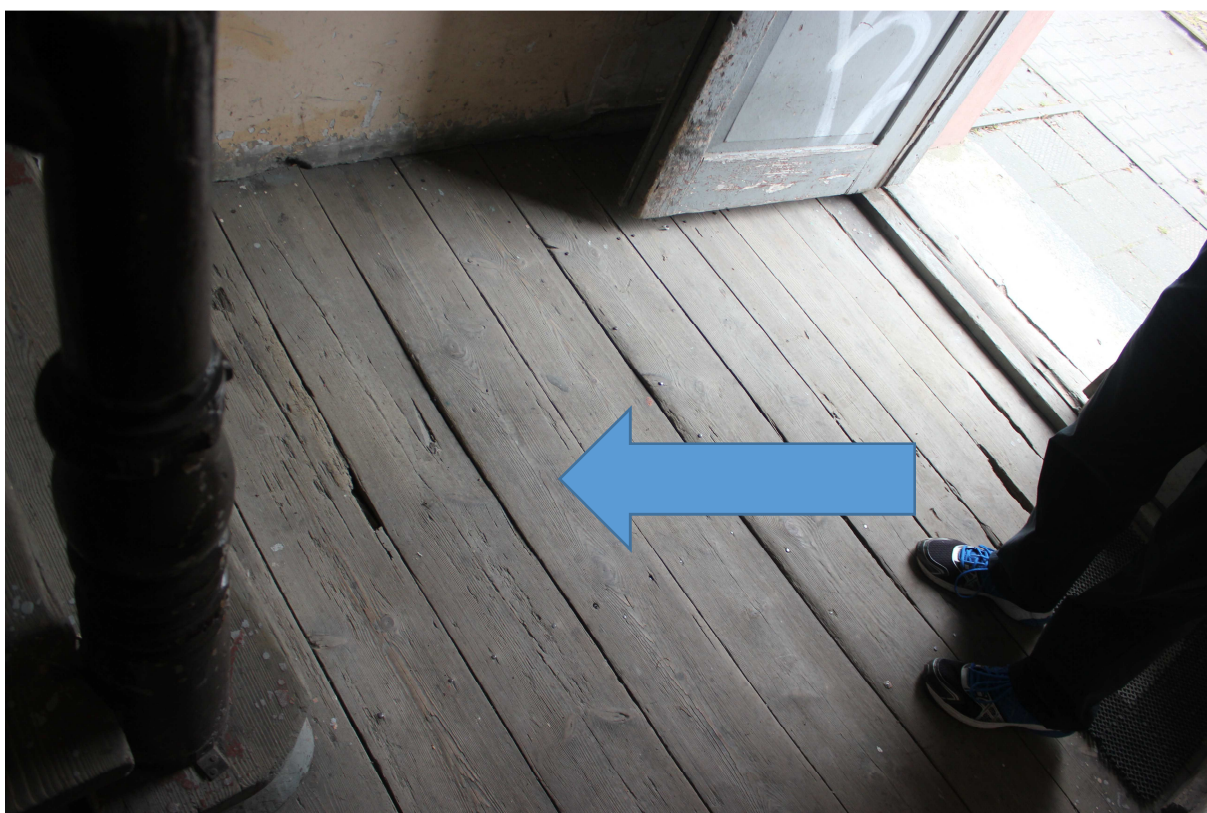
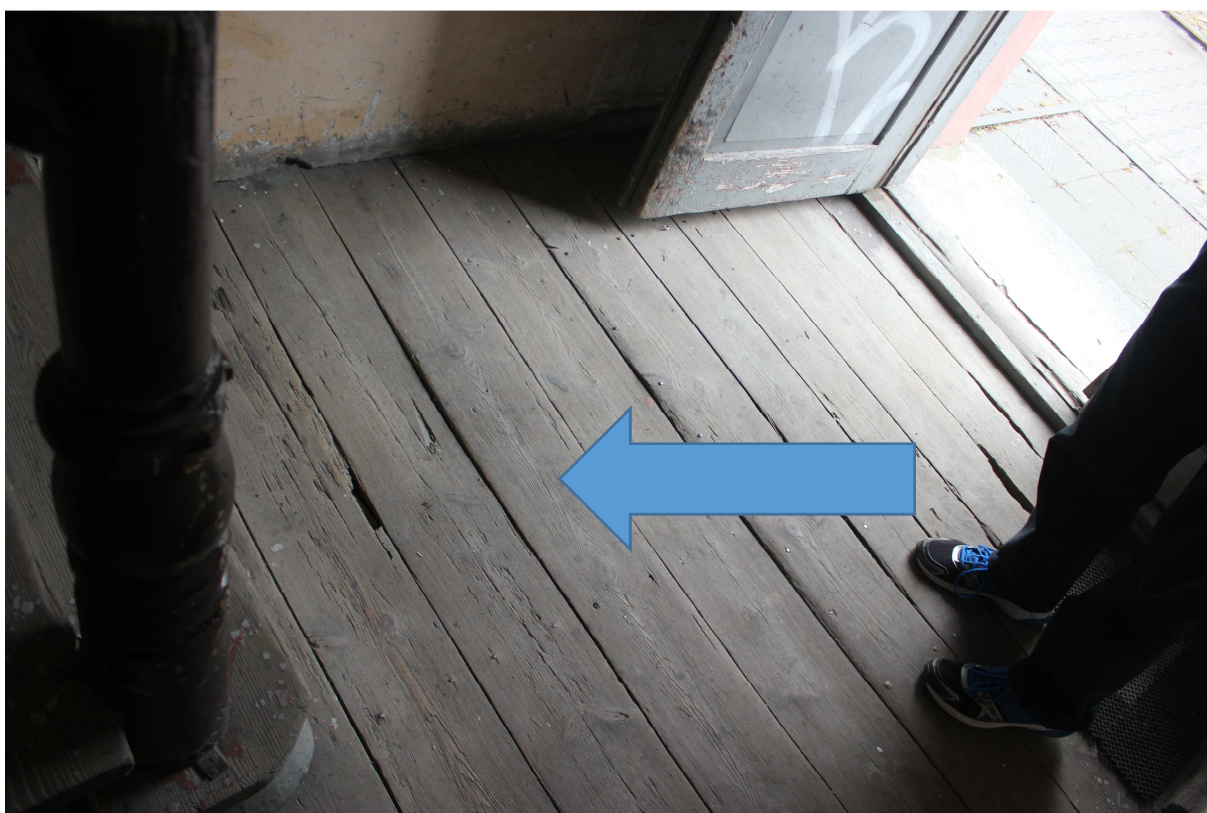
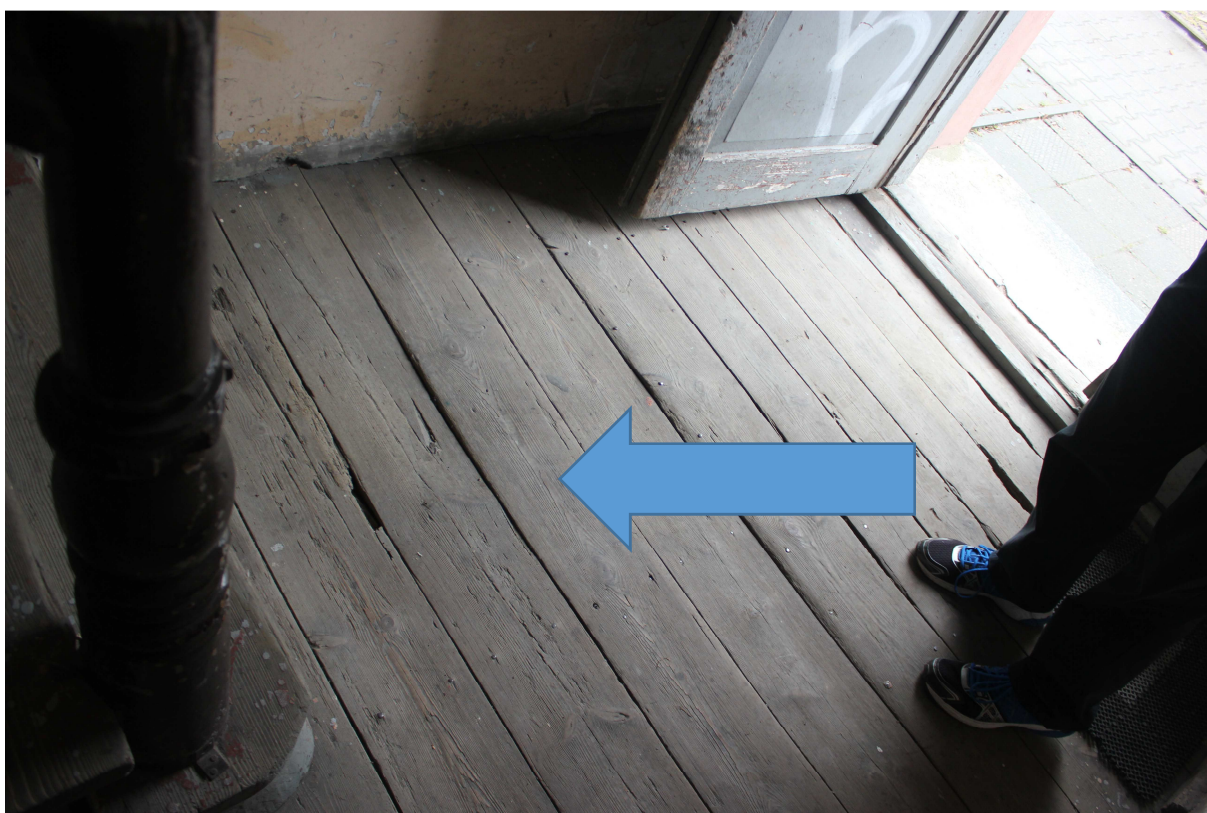
Fot. 12 – sprężynujący podest

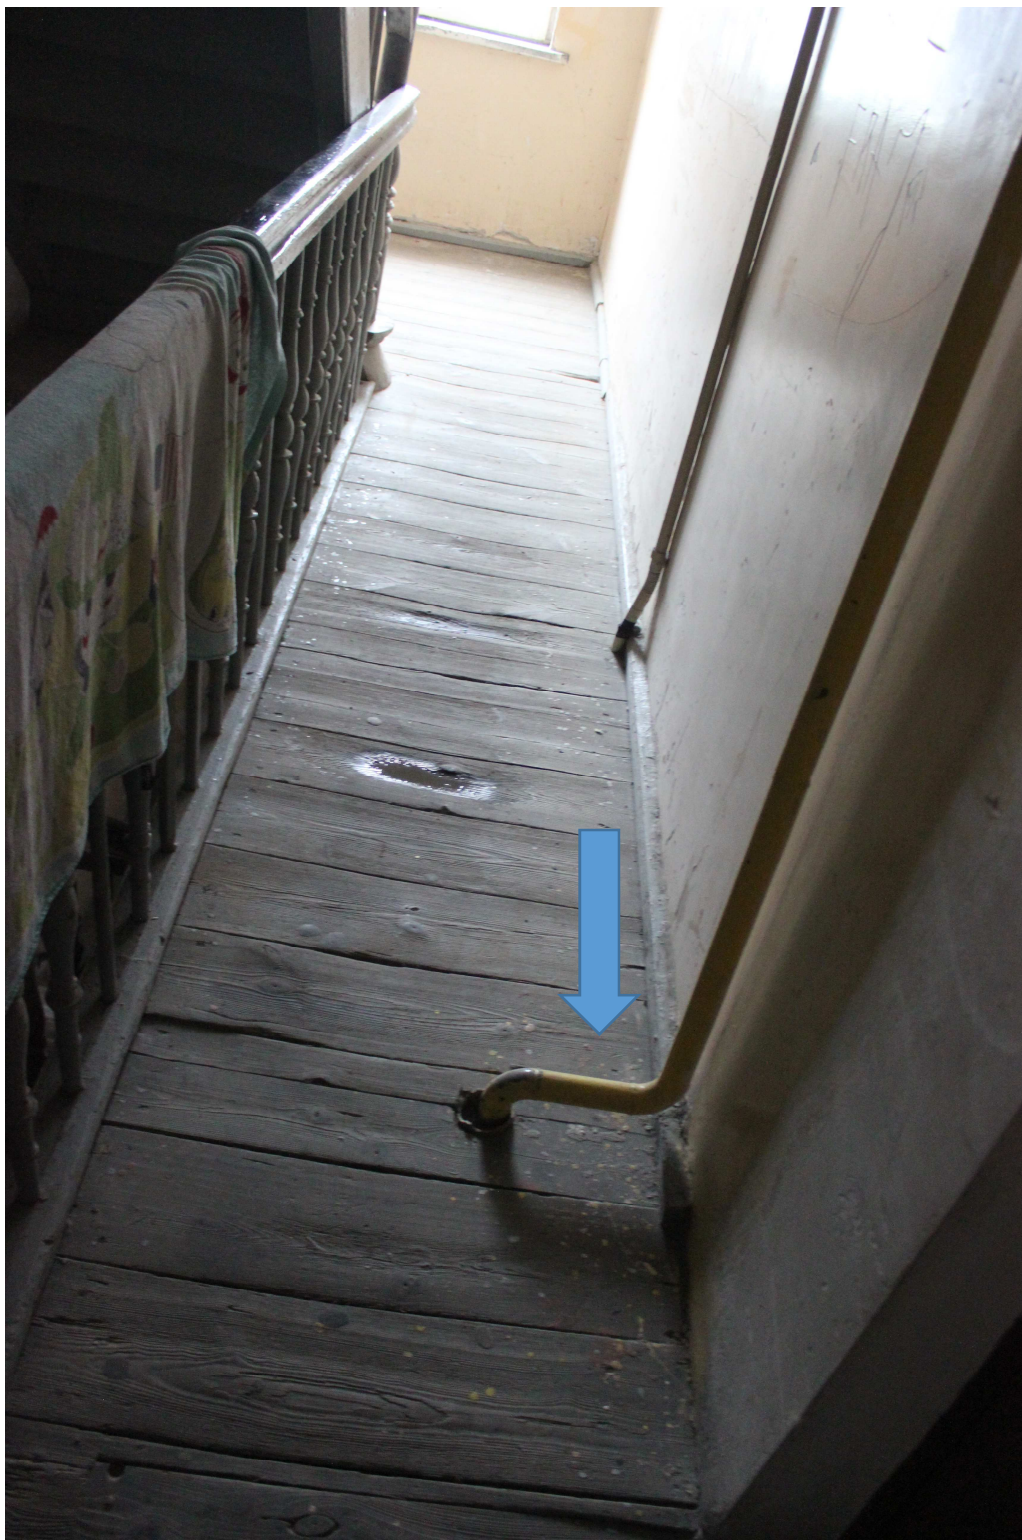
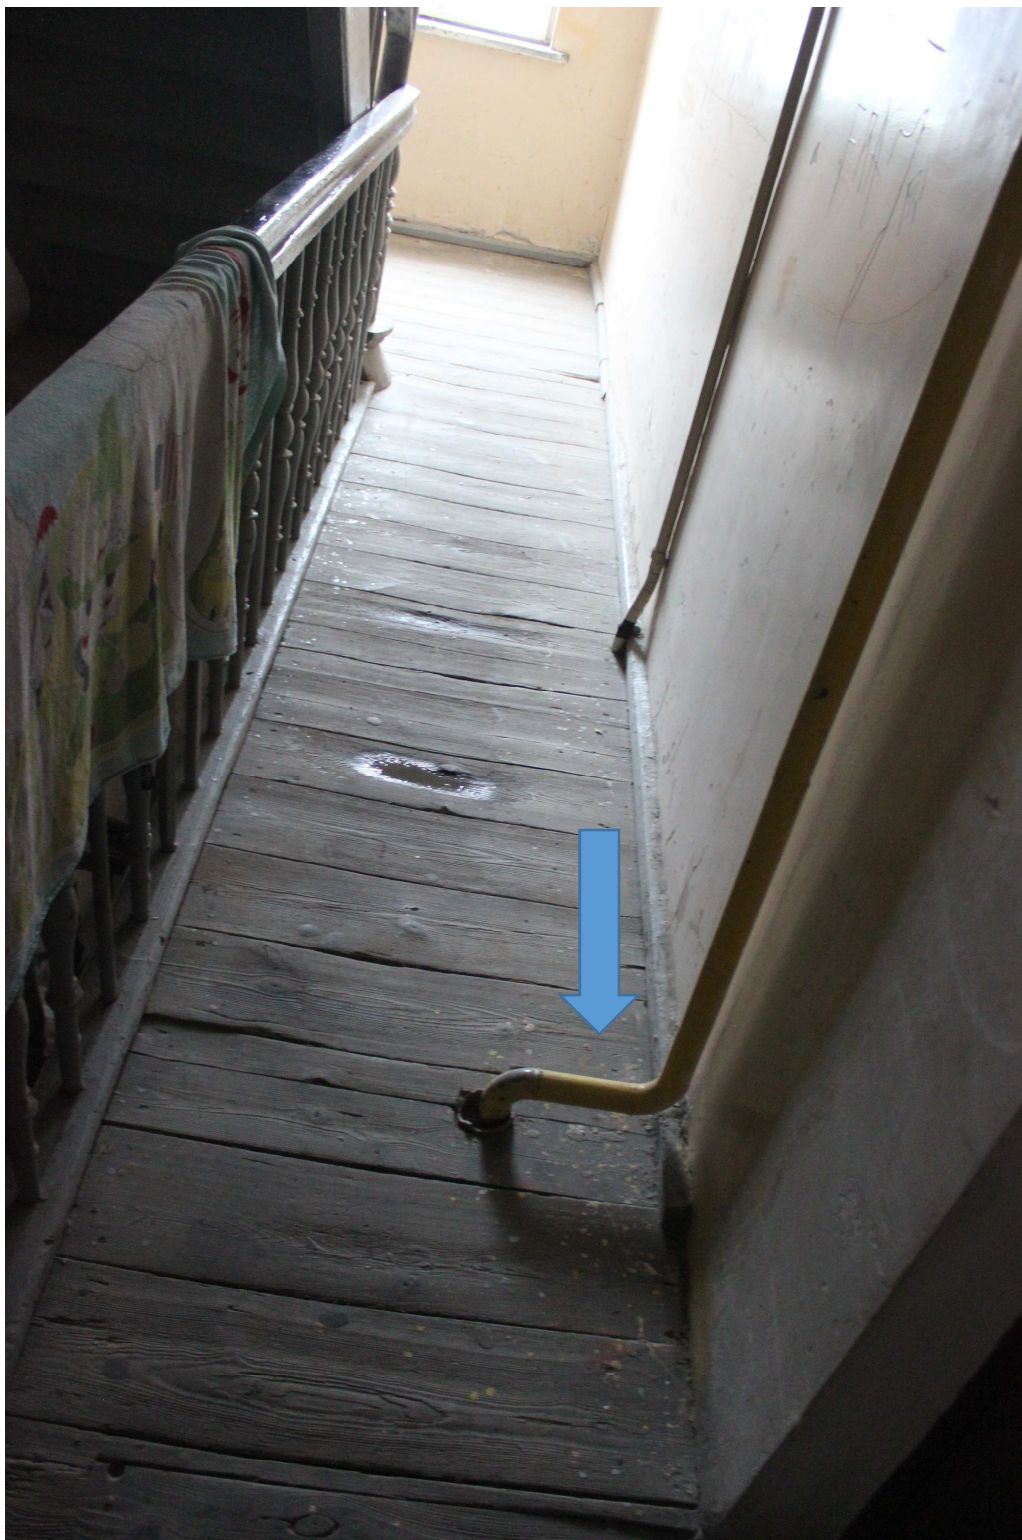
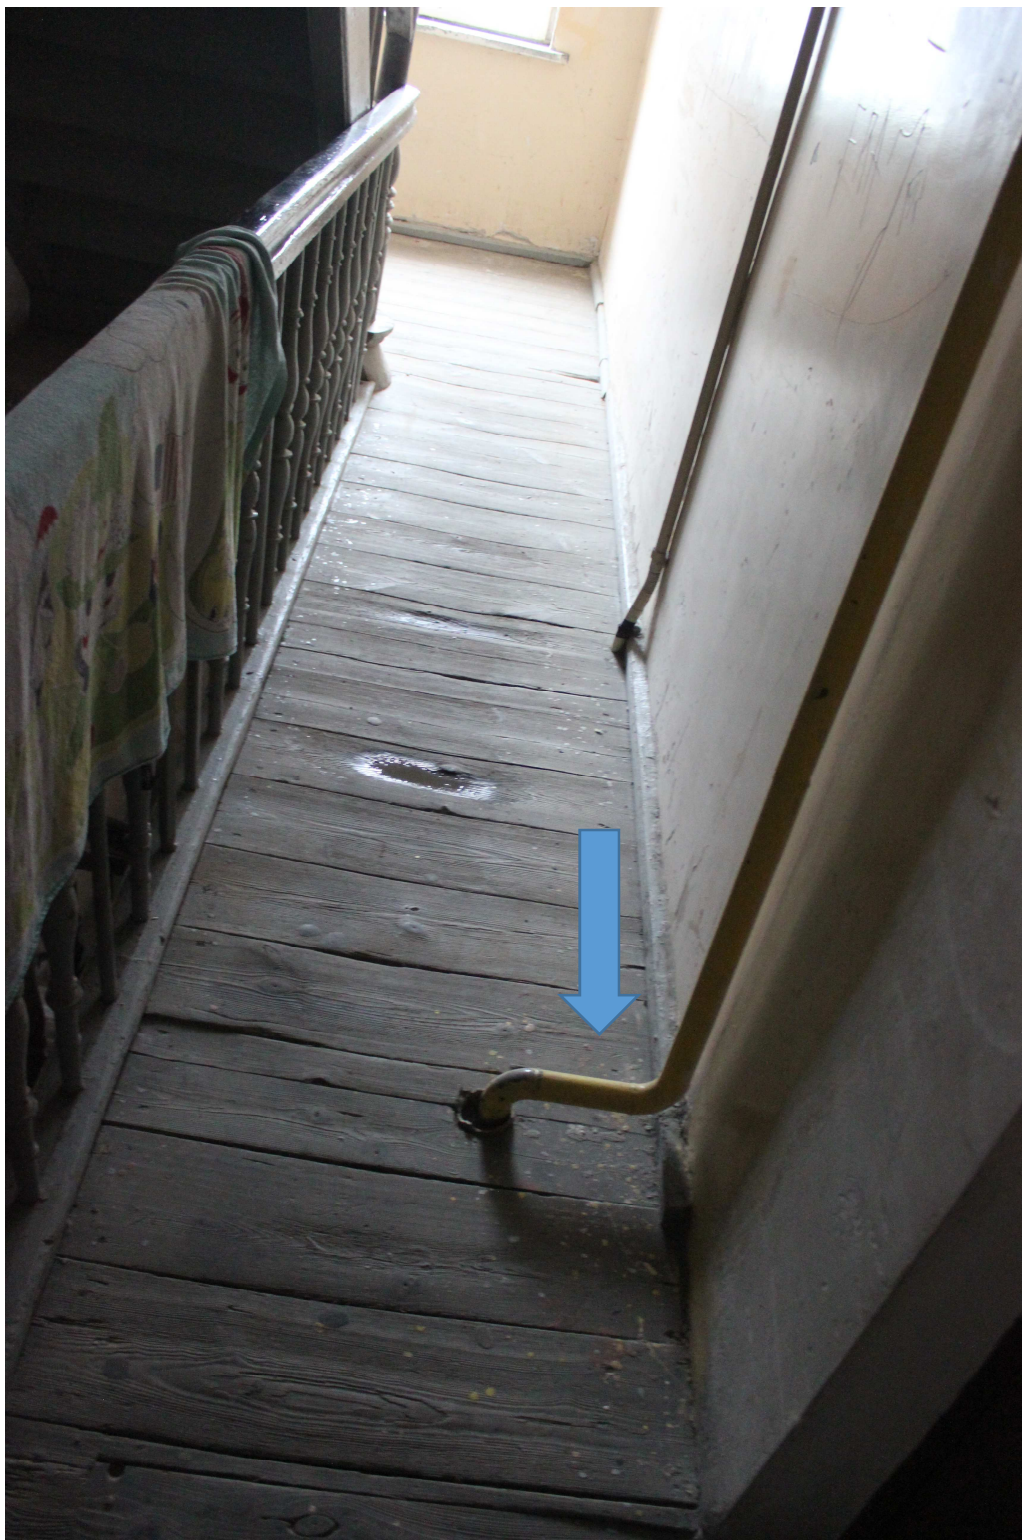
Fot. 13 – rura gazowa na drodze ewakuacyjnej
